Диагностическая карта

Maserati Levante, Темно-серый, VIN: ZN6TU61B00X303880, показания одометра: 46354 км.

Техническая диагностика

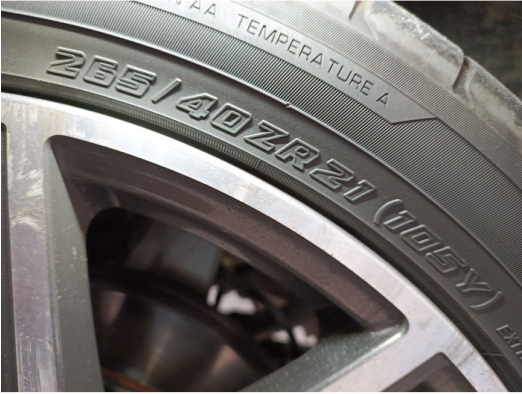
Работа	Результат	Комментарий
Шины и диски передних колес. Критические замечания и фото размерности	Отсутствуют	
Шины и диски задних колес. Критические замечания	Отсутствуют	
Осмотр кузовных деталей на подъемнике		
Лонжероны левый и правый, передняя панель.	Исправны, нарушений геометрии нет	
Радиаторы систем охлаждения двигателя, ГУРа, трансмиссии, радиатор кондиционера, опоры ДВС и КПП.	Исправны, нарушений геометрии нет	
Капот обратная сторона. Чашки левая и правая. Крылья левое и правое. Фронтальная панель/телевизор.	Исправно	
Крепление фар и корпус фар левой и правой.	Исправно	
Вспомогательные функции автомобиля		
Освещение салона, стеклоподъемники, регулировка боковых зеркал, сидений, руля. Обогревы заднего стекла, лобового стекла, сидений, руля. Открытие/закрытие двери багажника, люка. Работа мультимедии, кондиционера.	Имеющиеся в данном автомобиле функции исправны
