# Диагностическая карта

Kia Ceed, серебристый, VIN: XWENM512BG0002157, показания одометра: 177000 км.

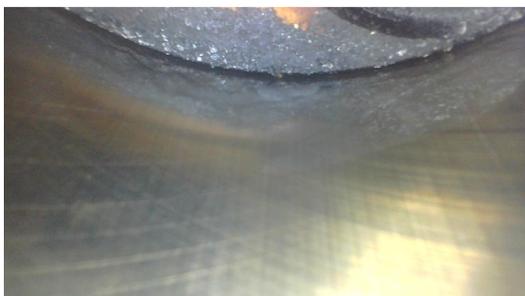
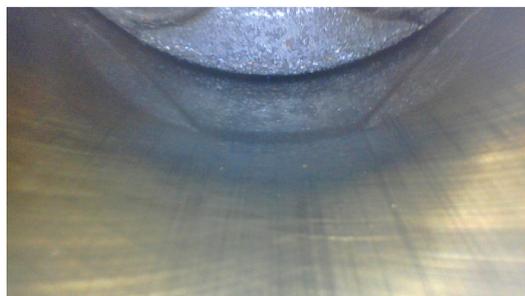
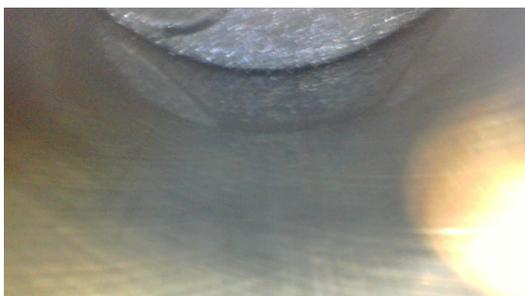
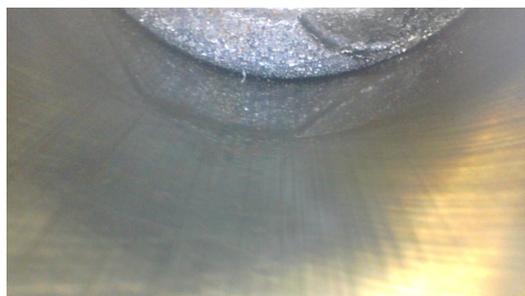
Работа	Результат	Комментарий
<b>Двигатель и трансмиссия</b>		
Номер двигателя	Читается	2323
Состояние цилиндров. Эндоскопия.	Естественный износ, соответствующий показаниям одометра	Есть не большие риски
Работа двигателя на холостых, средних и выше средних оборотах (посторонние шумы, неустойчивая работа, дымность).	Посторонние шумы	Посторонний шум в двигателе
Уровень и состояние масла ДВС	В норме	
Уровень и состояние тормозной жидкости	В норме	
Уровень и состояние охлаждающей жидкости	Не в норме	Меньше минимума
Катушки/провода/свечи зажигания.	Исправны	
Состояние приводных ремней.	Исправен	
Состояние воздушного фильтра двигателя.	В норме	
Работа КПП на стоящем автомобиле.	Передачи включаются нормально	
Работа КПП при тестовой поездке	Передачи включаются нормально	
Течи: клапанная крышка, прокладка ГБЦ, передняя крышка ДВС, турбина, соединения системы кондиционирования, охлаждения, ГУРа, топливной системы, радиаторов охлаждения ДВС, кондиционера, трансмиссии, ГУРа.	Отсутствуют

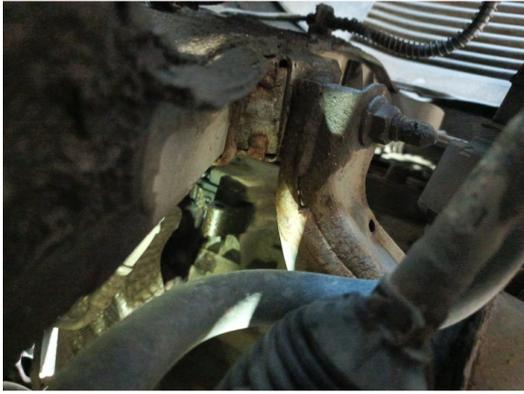
Течь соединений системы охлаждения (осмотр снизу)	Отсутствует	
Течь соединений топливной системы (осмотр снизу)	Отсутствует	
Течь соединений передней крышки ДВС (осмотр снизу)	Обильная течь	
Течи: Переднего редуктора, КПП, заднего редуктора.	Отсутствуют	
<b>Электронные системы автомобиля и электрика</b>		
Сканирование кодов неисправностей системы управления двигателем, Airbag, ABS и т.д.	Системы сканируются нормально, присутствуют ошибки в истории	
Заводская маркировка на ремнях безопасности.	Присутствует	
Визуальные признаки срабатывания подушек безопасности.	Отсутствуют	
Наличие штатного оборудования и деталей (штатные провода, штатная укладка проводов, штатная маркировка на деталях, штатное оборудование, газовое оборудование и т.д.)	Отсутствует	
Состояние АКБ	Удовлетворительное	
Ближний, дальний свет, корректор фар, ходовые, передние габаритные огни, указатели поворотов, противотуманные фары, передний парктроник, омыватель фар, стеклоочистители и стеклоомыватели лобового и заднего стекол, звуковой сигнал, аварийка.	Имеющиеся в данном автомобиле функции исправны
