# Диагностическая карта

Hyundai Santa Fe, КРАСНЫЙ, VIN: KMHSU81XDEU264661, показания одометра: 181000 км.

## Техническая диагностика

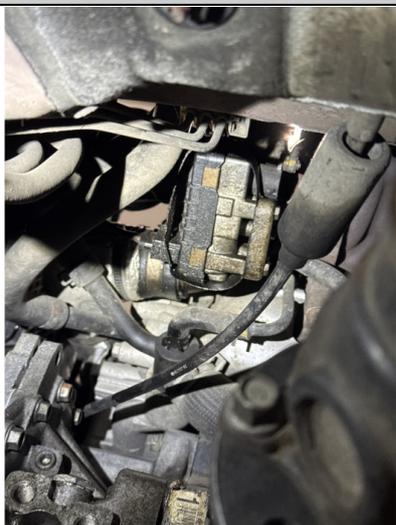
Течь соединений турбины (осмотр снизу)

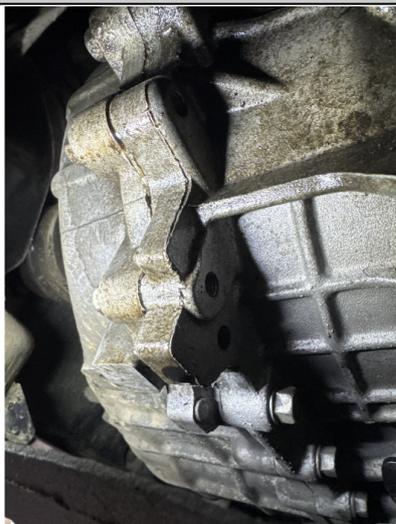
Течь соединений переднего редуктора

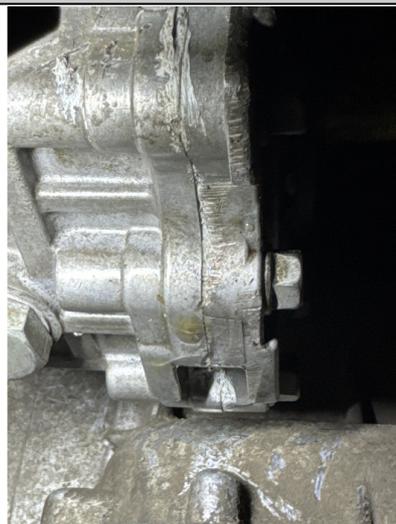
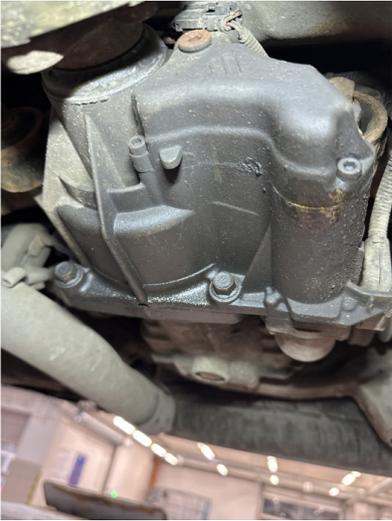
Течь соединений заднего редуктора

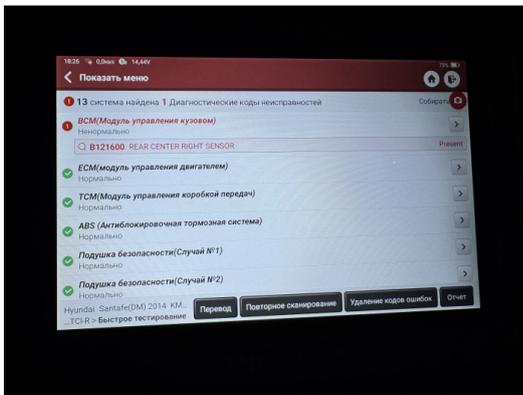
Сканирование кодов неисправностей системы управления двигателем, Airbag, ABS и т.д.

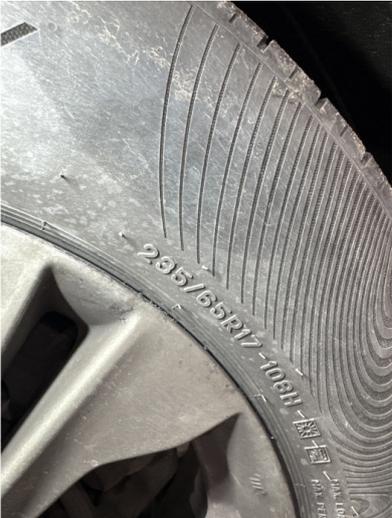
Шины и диски передних колес. Критические замечания и фото размерности
