# Диагностическая карта

Hyundai Veloster, желтый, VIN: KMHTC61CBDU171362, показания одометра: 212730 км.

## Техническая диагностика

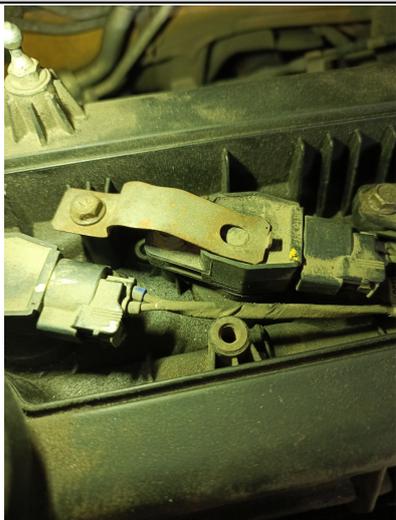
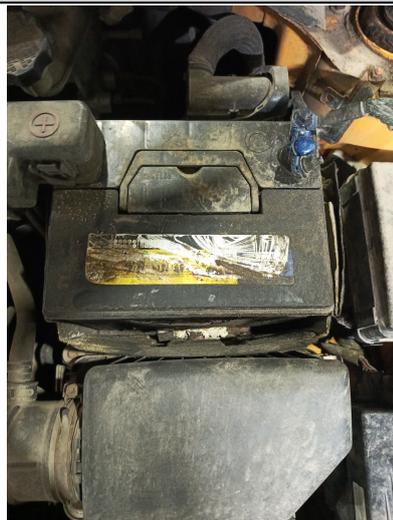
Дополнительные фото

Номер двигателя DU446510, сломано крепление катушки ,

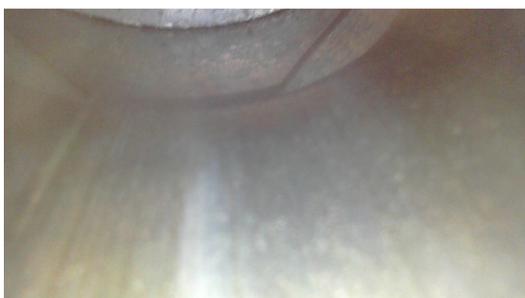
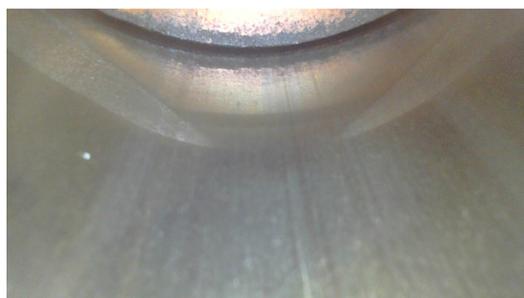
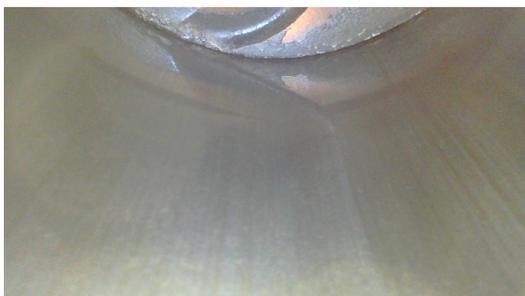
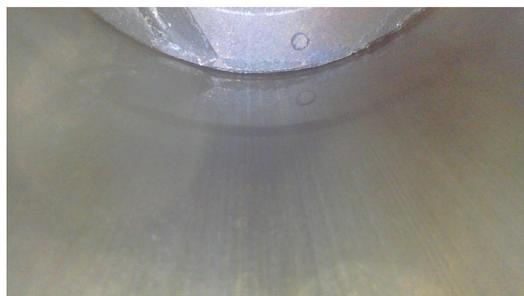
Работа	Результат	Комментарий
<b>Двигатель и трансмиссия</b>		
Номер двигателя	Читается	6510
Состояние цилиндров. Эндоскопия.	Удовлетворительное	Хон почти отсутствует
Работа двигателя на холостых, средних и выше средних оборотах (посторонние шумы, неустойчивая работа, дымность).	Неустойчивая работа	Есть вибрация по ДВС.
Уровень и состояние масла ДВС, тормозной, охлаждающей и жидкости ГУРа.	В норме	
Катушки/провода/свечи зажигания.	Исправны	
Состояние приводных ремней.	Исправен	
Состояние воздушного фильтра двигателя.	В норме	
Работа КПП на стоящем автомобиле.	Передачи включаются нормально	
Работа КПП при тестовой поездке	Передачи включаются нормально	
Течи: клапанная крышка, прокладка ГБЦ, передняя крышка ДВС, турбина, соединения системы кондиционирования, охлаждения, ГУРа, топливной системы, радиаторов охлаждения ДВС, кондиционера, трансмиссии, ГУРа.	Отсутствуют	
Течи (осмотр снизу): Соединения систем охлаждения, ГУРа, топливной. Соединения передней крышки ДВС, турбины.	Отсутствуют

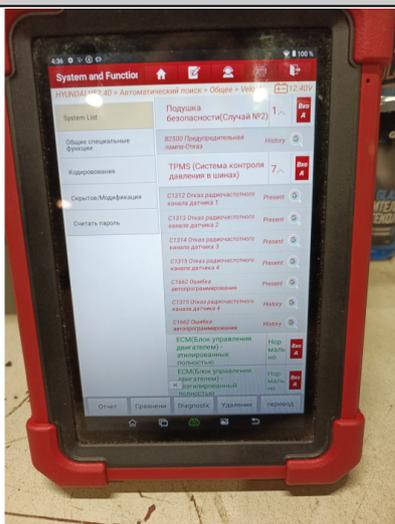
Течи: Переднего редуктора, КПП, заднего редуктора.	Отсутствуют	
<b>Электронные системы автомобиля и электрика</b>		
Сканирование кодов неисправностей системы управления двигателем, Airbag, ABS и т.д.	Системы сканируются нормально, присутствуют активные ошибки	
Заводская маркировка на ремнях безопасности.	Присутствует	
Визуальные признаки срабатывания подушек безопасности.	Отсутствуют	
Наличие нестандартного оборудования и деталей (нестандартные провода, нестандартная укладка проводов, нестандартная маркировка на деталях, нестандартное оборудование, газовое оборудование и т.д.)	Отсутствует	
Состояние АКБ	Необходима замена	
Ближний, дальний свет, корректор фар, ходовые, передние габаритные огни, указатели поворотов, противотуманные фары, передний парктроник, омыватель фар, стеклоочистители и стеклоомыватели лобового и заднего стекол, звуковой сигнал, аварийка.	Имеющиеся в данном автомобиле функции исправны

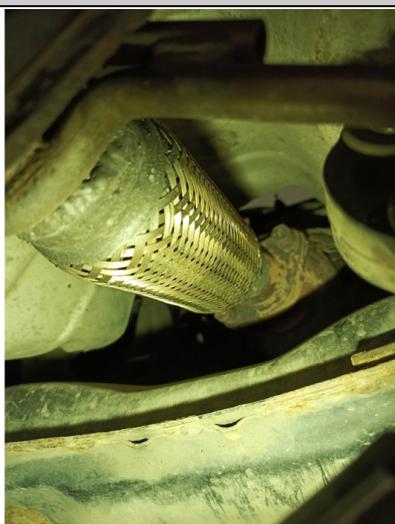
Работа	Результат	Комментарий
Выхлопная система	Есть отклонения	Сильно громко работает (но она целая)
Визуальные следы удаления катализатора.	Присутствуют	
Шины и диски передних колес. Критические замечания и фото размерности	Отсутствуют	
Шины и диски задних колес. Критические замечания	Отсутствуют	
<b>Осмотр кузовных деталей на подъемнике</b>		
Лонжероны левый и правый, передняя панель.	Исправны, нарушений геометрии нет	
Радиаторы систем охлаждения двигателя, ГУРа, трансмиссии, радиатор кондиционера, опоры ДВС и КПП.	Исправны, нарушений геометрии нет	
Капот обратная сторона. Чашки левая и правая. Крылья левое и правое. Фронтальная панель/телевизор.	Исправно	
Крепление фар и корпус фар левой и правой.	Исправно	
<b>Вспомогательные функции автомобиля</b>		
Освещение салона, стеклоподъемники, регулировка боковых зеркал, сидений, руля. Обогревы заднего стекла, лобового стекла, сидений, руля. Открытие/закрытие двери багажника, люка. Работа мультимедии, кондиционера.	Имеющиеся в данном автомобиле функции исправны
