Диагностическая карта

Skoda Kodiaq, Темно-коричневый, VIN: TMBLD6NS9J8047769, показания одометра: 120900 км.

Техническая диагностика

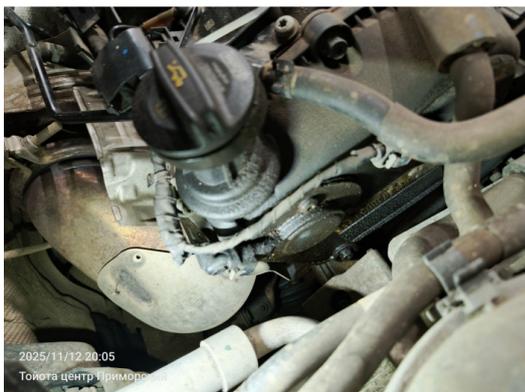
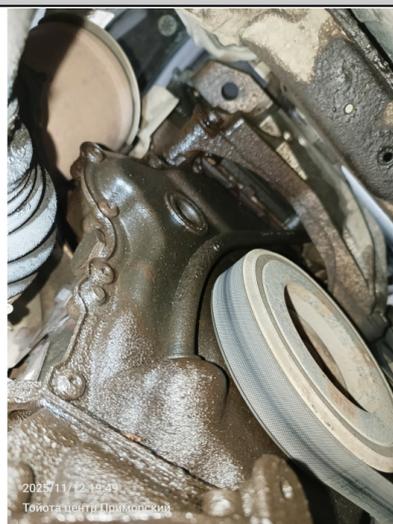
Течь прокладки ГБЦ	Отсутствует	
Течь соединений передней крышки ДВС	Обильная течь	Течь по прокладкам передней верхней крышки ДВС
Течь соединений турбины	Отсутствует	
Течь соединений системы кондиционирования	Отсутствует	
Течь соединений систем охлаждения	Отсутствует	
Течь соединений топливной системы	Отсутствует	
Течь радиатора охлаждения ДВС	Отсутствует	
Течь радиатора кондиционера	Отсутствует	
Течь радиатора трансмиссии	Отсутствует	
Течь соединений системы охлаждения (осмотр снизу)	Отсутствует	
Течь соединений топливной системы (осмотр снизу)	Отсутствует	
Течь соединений передней крышки ДВС (осмотр снизу)	Обильная течь	Течь с прокладок верхней передней крышки
Течь соединений турбины (осмотр снизу)	Отсутствует	
Течи: Переднего редуктора, КПП, заднего редуктора.	Отсутствуют	
Электронные системы автомобиля и электрика		
Сканирование кодов неисправностей системы управления двигателем, Airbag, ABS и т.д.	Системы сканируются нормально, ошибки отсутствуют

Течь соединений передней крышки ДВС (осмотр снизу)

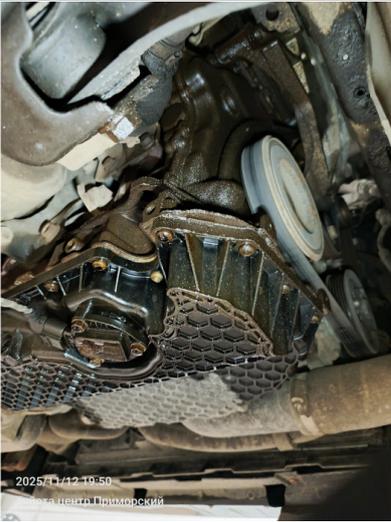
Течь соединений передней крышки ДВС (осмотр снизу)
