# Диагностическая карта

Wey Coffee 01, черный, VIN: LGWFFVA74PH939379, показания одометра: 16131 км.

## Техническая диагностика

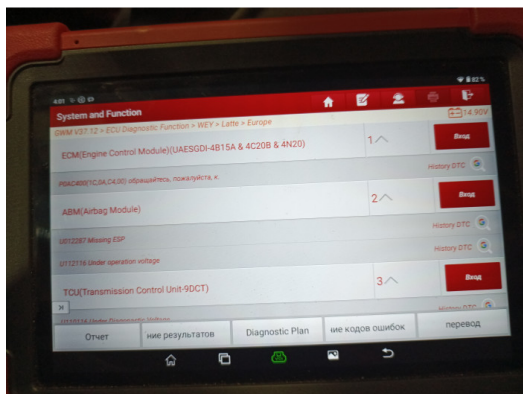
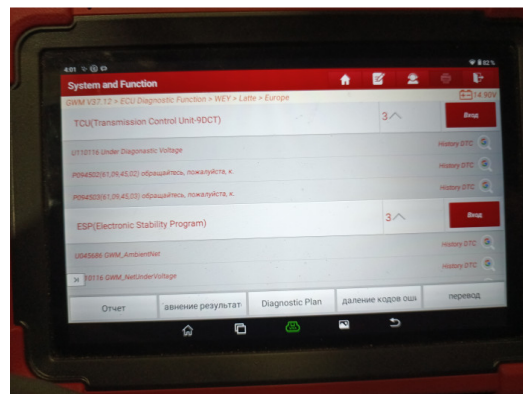
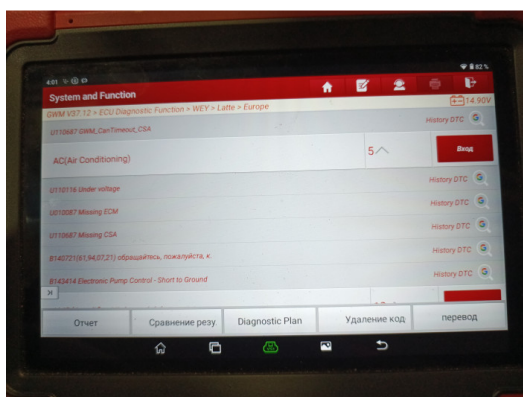
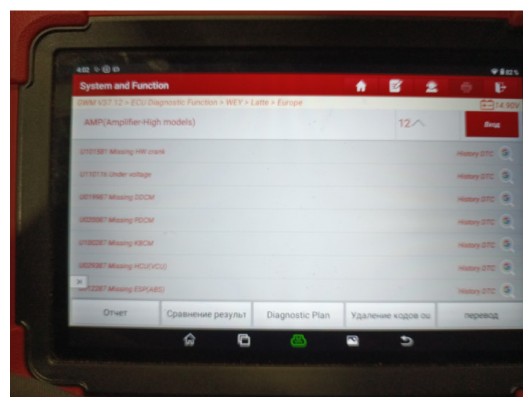
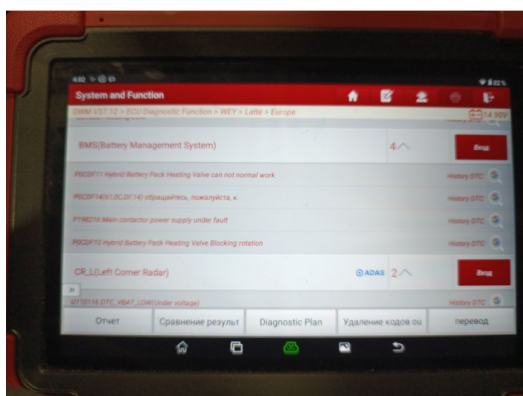
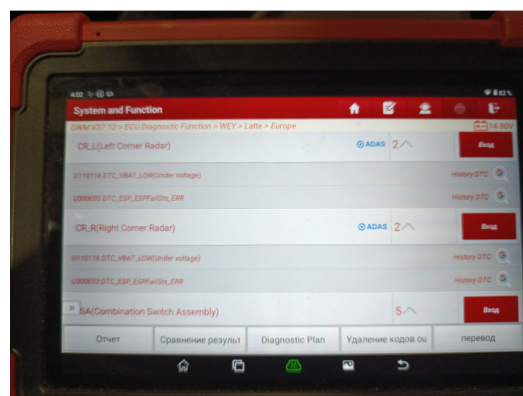
## Сканирование кодов неисправностей системы управления двигателем, Airbag, ABS и т.д.

Течи (осмотр снизу): Соединения систем охлаждения, ГУРа, топливной. Соединения передней крышки ДВС, турбины.	Отсутствуют	
Течи: Переднего редуктора, КПП, заднего редуктора.	Отсутствуют	
Электронные системы автомобиля и электрика		
Сканирование кодов неисправностей системы управления двигателем, Airbag, ABS и т.д.	Системы сканируются нормально, присутствуют ошибки в истории	
Визуальные признаки срабатывания подушек безопасности.	Отсутствуют	
Наличие штатного оборудования и деталей (штатные провода, штатная укладка проводов, штатная маркировка на деталях, штатное оборудование, газовое оборудование и т.д.)	Отсутствует	
Состояние АКБ	Хорошее	
Ближний, дальний свет, корректор фар, ходовые, передние габаритные огни, указатели поворотов, противотуманные фары, передний парктроник, омыватель фар, стеклоочистители и стеклоомыватели лобового и заднего стекол, звуковой сигнал, аварийка.	Имеющиеся в данном автомобиле функции исправны
