# Диагностическая карта

Opel Corsa, серый, VIN: W0L0SDL0886036875, показания одометра: 281000 км.

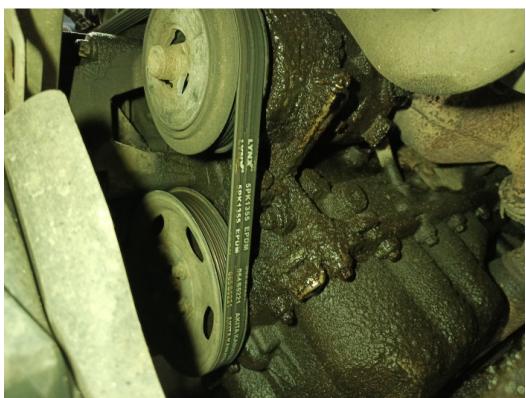
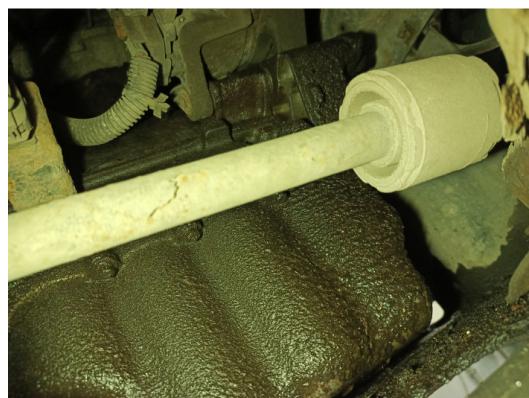
| Работа | Результат | Комментарий |
|---|---|---|
| Течь соединений передней крышки ДВС (осмотр снизу) | Обильная течь | Весь двс в масле |

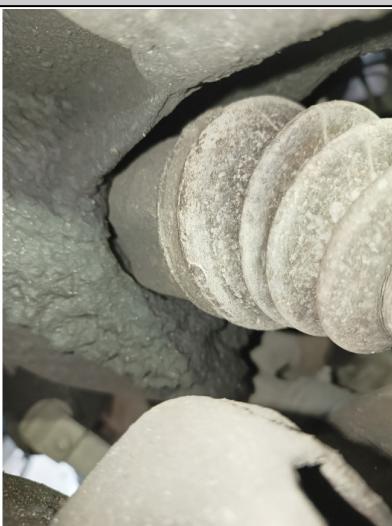
| Работа | Результат | Комментарий |
|---|---|---|
| Течь соединений переднего редуктора | Запотевание или незначительная течь | |

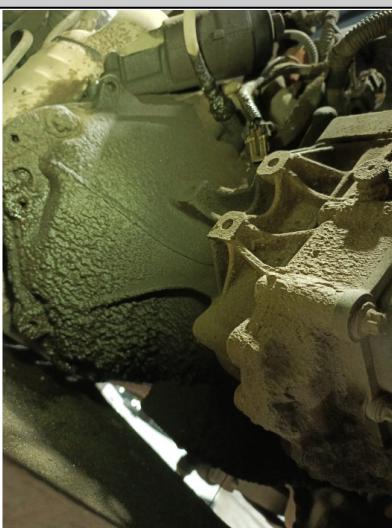
| Работа | Результат | Комментарий |
|---|---|---|
| Течь соединений КПП | Обильная течь | |

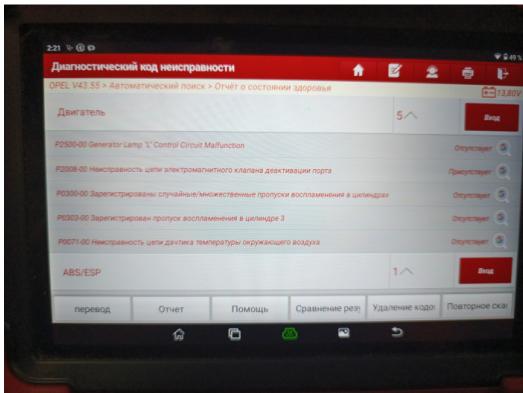
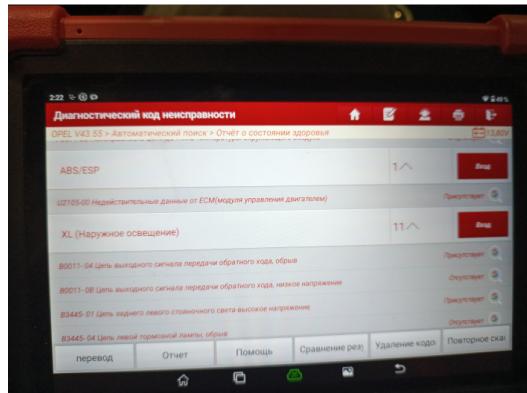
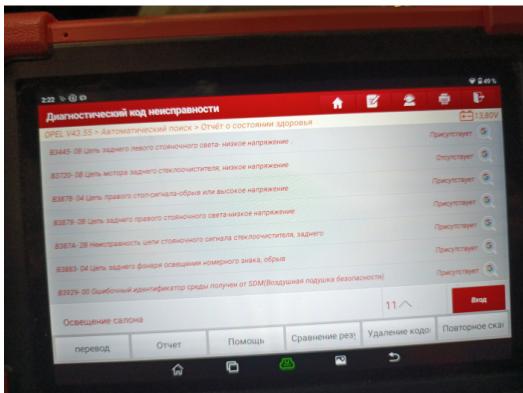
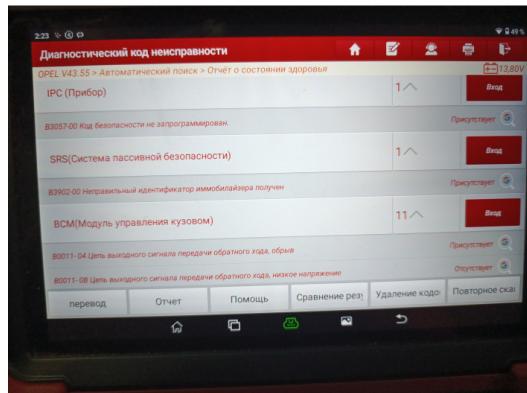
## Сканирование кодов неисправностей системы управления двигателем, Airbag, ABS и т.д.

| Работа | Результат | Комментарий |
|---|---|---|
| Сканирование кодов неисправностей системы управления двигателем, Airbag, ABS и т.д. | Системы сканируются нормально, присутствуют активные ошибки | |

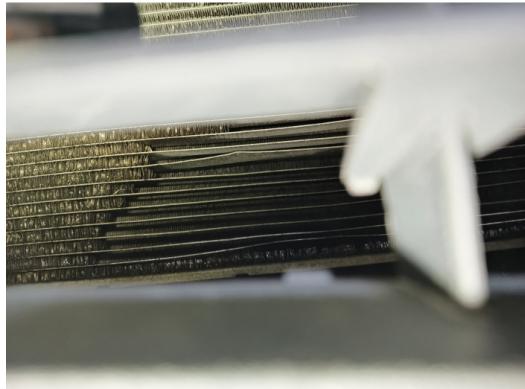
| Работа | Результат | Комментарий |
|--|---|---|
| Радиаторы систем охлаждения двигателя, ГУРа, трансмиссии, радиатор кондиционера, опоры ДВС и КПП. | Повреждения | |

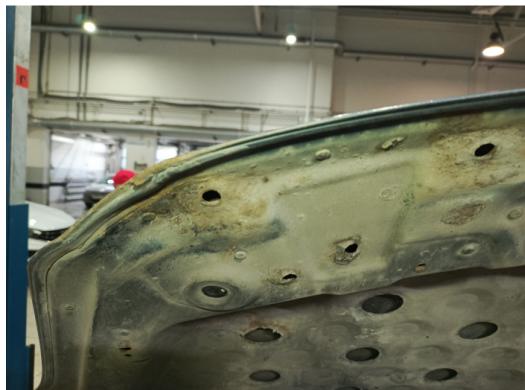
| Работа | Результат | Комментарий |
|--|---|---|
| Капот обратная сторона. Чашки левая и правая. Крылья левое и правое. Фронтальная панель/телевизор. | Коррозия | |
