Диагностическая карта

Lada (BA3) Vesta, белый, VIN: XTAGFK350R0823780, показания одометра: 24000 км.

Техническая диагностика

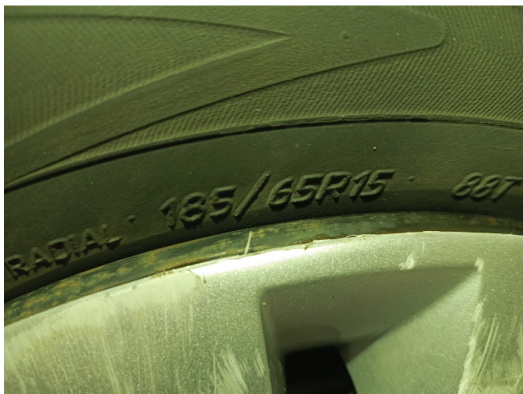
| Работа | Результат | Комментарий |
|--|--|---|
| Шины и диски передних колес. Критические замечания и фото размерности | Отсутствуют | |

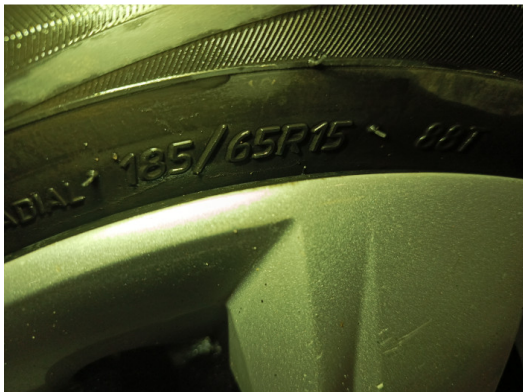
| Работа | Результат | Комментарий |
|--|--|---|
| Шины и диски задних колес. Критические замечания | Отсутствуют | |
