# Диагностическая карта

Toyota Corolla, Серый, VIN: JTNBH58E00J013495, показания одометра: 153000 км.

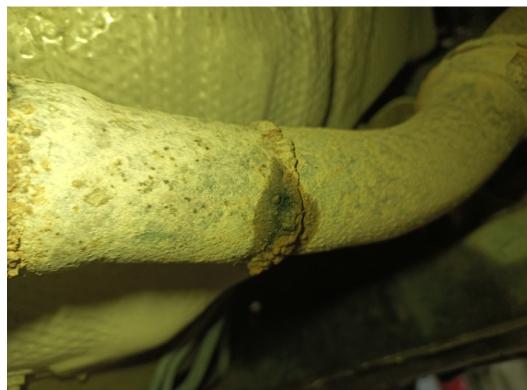
Втулки и стойки переднего стабилизатора. Рулевая рейка и рулевой вал. Сайлентблоки переднего подрамника.	Исправны	
Выхлопная система	Есть отклонения	
Шины и диски передних колес. Критические замечания и фото размерности	Отсутствуют	
Шины и диски задних колес. Критические замечания	Отсутствуют	
<b>Осмотр кузовных деталей на подъемнике</b>		
Лонжероны левый и правый, передняя панель.	Исправны, нарушений геометрии нет	
Радиаторы систем охлаждения двигателя, ГУРа, трансмиссии, радиатор кондиционера, опоры ДВС и КПП.	Исправны, нарушений геометрии нет	
Капот обратная сторона. Чашки левая и правая. Крылья левое и правое. Фронтальная панель/телевизор.	Исправно	
Крепление фар и корпус фар левой и правой.	Исправно	
<b>Вспомогательные функции автомобиля</b>		
Освещение салона, стеклоподъёмники, регулировка боковых зеркал, сидений, руля. Обогревы заднего стекла, лобового стекла, сидений, руля. Открытие/закрытие двери багажника, люка. Работа мультимедии, кондиционера.	Имеющиеся в данном автомобиле функции исправны
