Диагностическая карта

Toyota Corolla, Серый, VIN: JTNBH58E00J013495, показания одометра: 153000 км.

Техническая диагностика

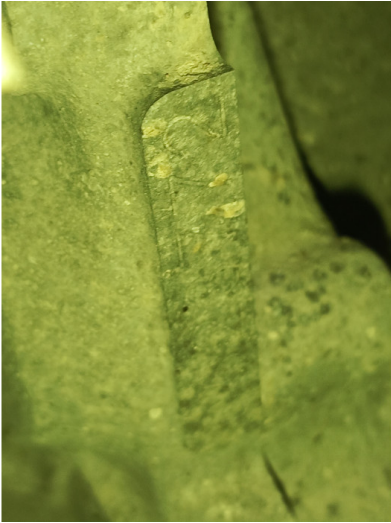
Втулки и стойки переднего стабилизатора. Рулевая рейка и рулевой вал. Сайлентблоки переднего подрамника.	Исправны	
Выхлопная система	Есть отклонения	
Шины и диски передних колес. Критические замечания и фото размерности	Отсутствуют	
Шины и диски задних колес. Критические замечания	Отсутствуют	
Осмотр кузовных деталей на подъемнике		
Лонжероны левый и правый, передняя панель.	Исправны, нарушений геометрии нет	
Радиаторы систем охлаждения двигателя, ГУРа, трансмиссии, радиатор кондиционера, опоры ДВС и КПП.	Исправны, нарушений геометрии нет	
Капот обратная сторона. Чашки левая и правая. Крылья левое и правое. Фронтальная панель/телевизор.	Исправно	
Крепление фар и корпус фар левой и правой.	Исправно	
Вспомогательные функции автомобиля		
Освещение салона, стеклоподъемники, регулировка боковых зеркал, сидений, руля. Обогревы заднего стекла, лобового стекла, сидений, руля. Открытие/закрытие двери багажника, люка. Работа мультимедиа, кондиционера.	Имеющиеся в данном автомобиле функции исправны
