Диагностическая карта

Lada (BA3) Largus, Белый, VIN: XTAFS045LL1260378, показания одометра: 226 047 км.

Техническая диагностика

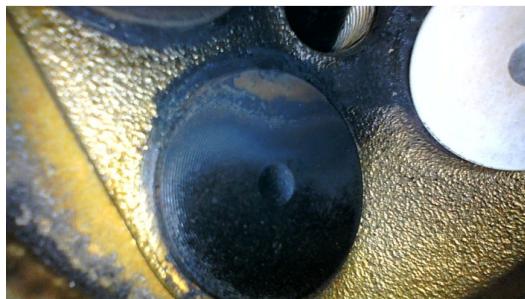
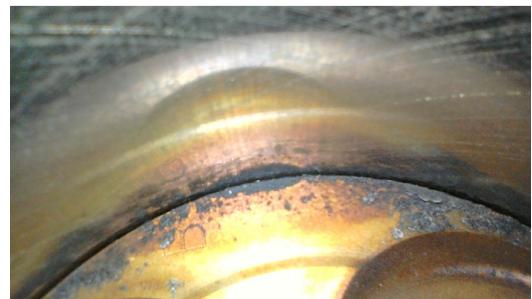
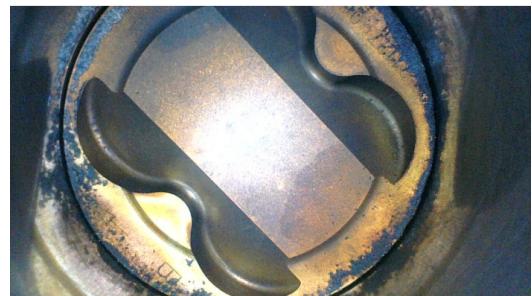
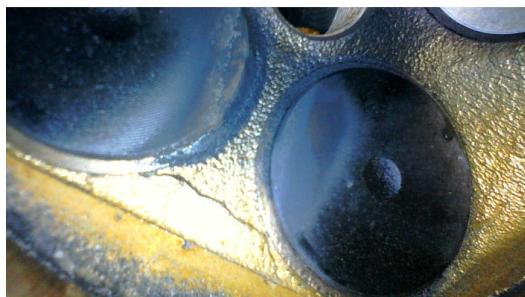
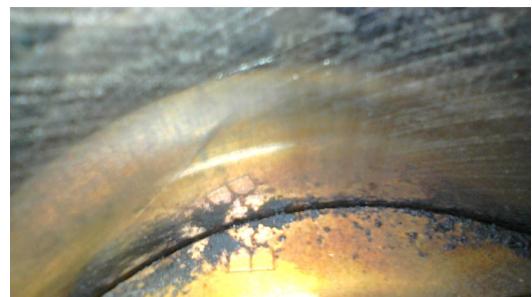
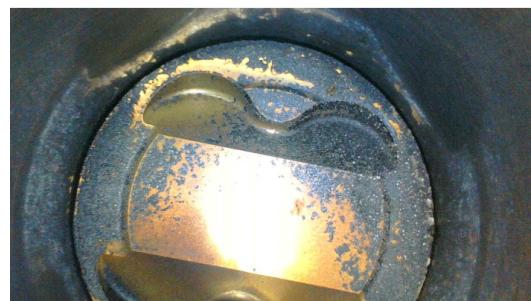
Состояние цилиндров. Эндоскопия.

| Работа | Результат | Комментарий |
|--|---|---|
| Состояние цилиндров. Эндосякопия. | Естественный износ, соответствующий показаниям одометра | |

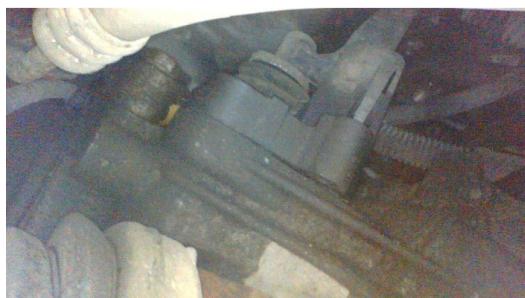
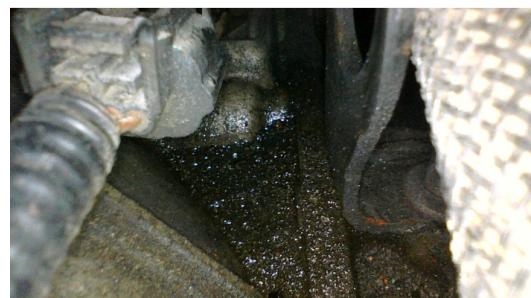
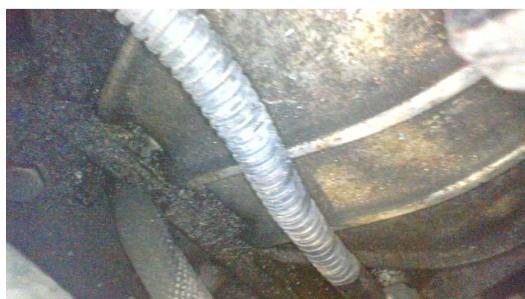
| Работа | Результат | Комментарий |
|--|---|---|
| Течь соединений КПП | Запотевание или незначительная течь | |

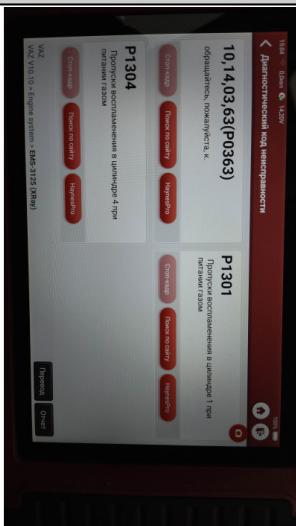
| Работа | Результат | Комментарий |
|--|---|---|
| Сканирование кодов неисправностей системы управления двигателем, Airbag, ABS и т.д. | Системы сканируются нормально, присутствуют активные ошибки | |

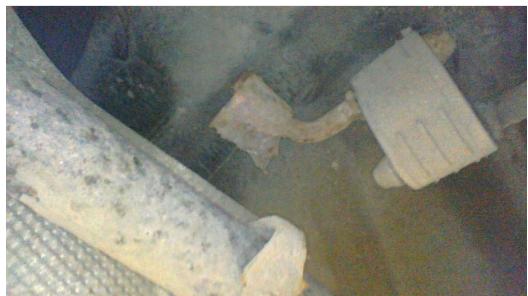
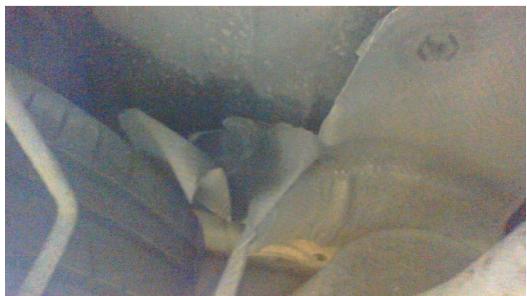
| Работа | Результат | Комментарий |
|--|---|---|
| Выхлопная система | Есть отклонения | Отгнило крепление. деформирован теплоэкран. |

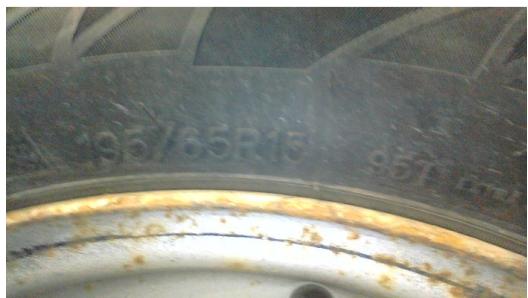
| Работа | Результат | Комментарий |
|--|---|---|
| Шины и диски передних колес. Критические замечания и фото размерности | Отсутствуют | Зима. |
