Диагностическая карта

Hyundai Solaris, Белый, VIN: Z94CU41CBFR387903, показания одометра: 26581 км.

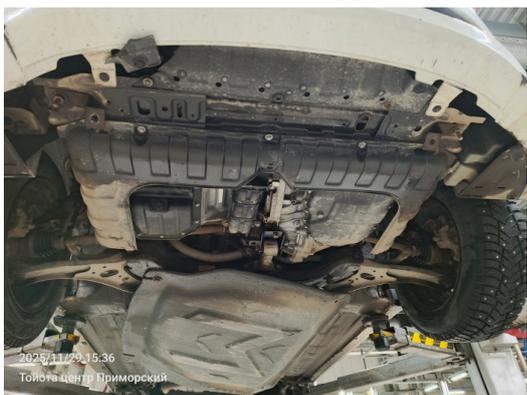
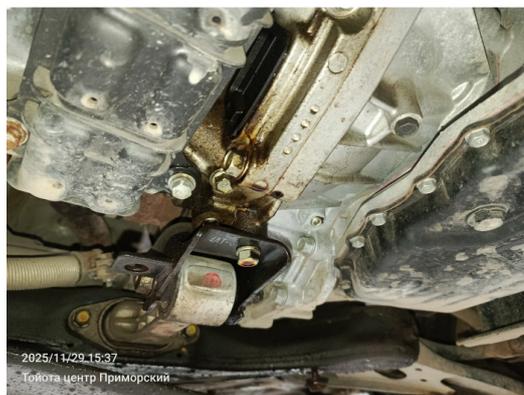
Течь соединений системы ГУРа (осмотр снизу)	Отсутствует	
Течь соединений топливной системы (осмотр снизу)	Отсутствует	
Течь соединений передней крышки ДВС (осмотр снизу)	Обильная течь	На стыке ДВС - КПП. Моторное масло. Треб. замена заднего сальника коленвала.
Течи: Переднего редуктора, КПП, заднего редуктора.	Отсутствуют	
Электронные системы автомобиля и электрика		
Сканирование кодов неисправностей системы управления двигателем, Airbag, ABS и т.д.	Системы сканируются нормально, ошибки отсутствуют	
Заводская маркировка на ремнях безопасности.	Присутствует	
Визуальные признаки срабатывания подушек безопасности.	Отсутствуют	
Наличие нестандартного оборудования и деталей (нестандартные провода, нестандартная укладка проводов, нестандартная маркировка на деталях, нестандартное оборудование, газовое оборудование и т.д.)	Отсутствует	
Состояние АКБ	Удовлетворительное	Не закреплена АКБ (Отсутствует прижимная планка + болт)
