Диагностическая карта

Opel Insignia, коричневый, VIN: XWFGM5ET1E0002348, показания одометра: 216883 км.

Техническая диагностика

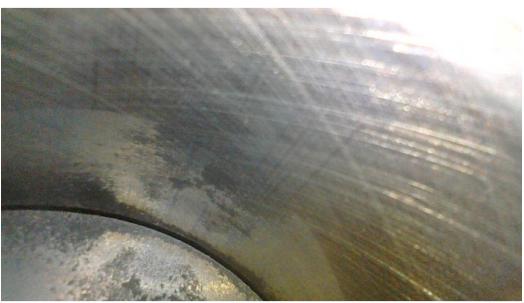
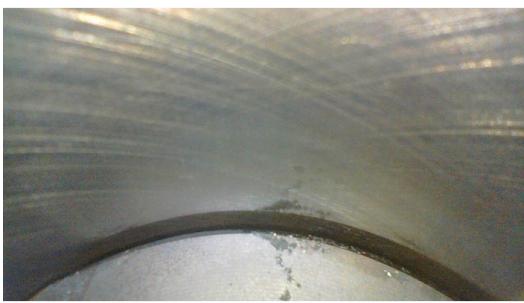
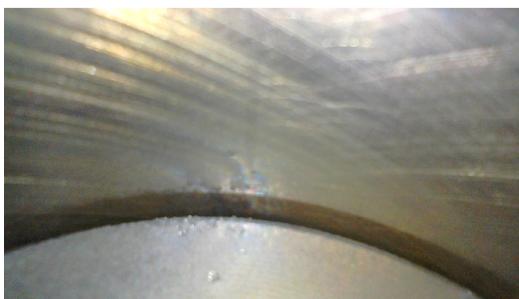
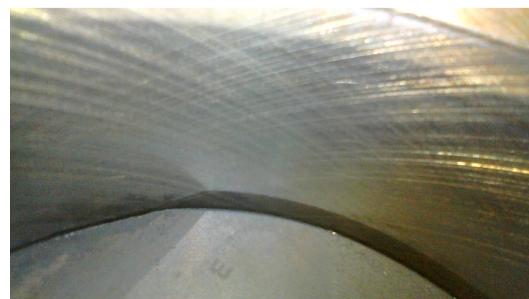
| VIN фото | |
|---|---|
| Состояние цилиндров. Эндоскопия. | |

| Работа | Результат | Комментарий |
|---|---|---|
| Состояние цилиндров. Эндоскопия. | Естественный износ, соответствующий показаниям одометра | |

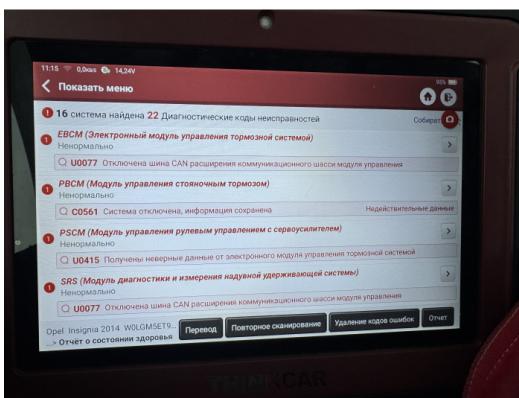
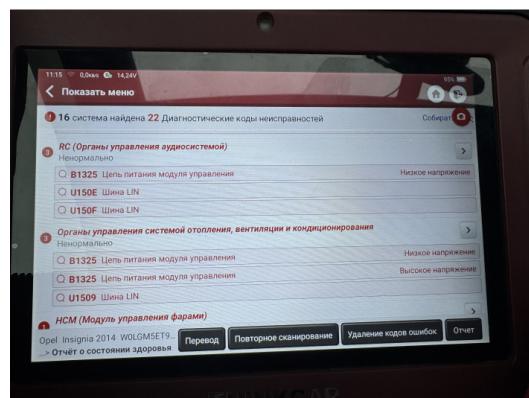
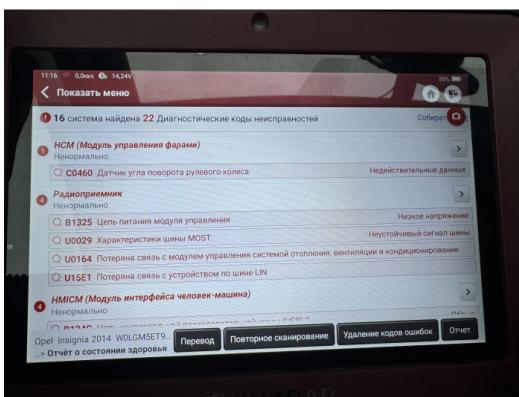
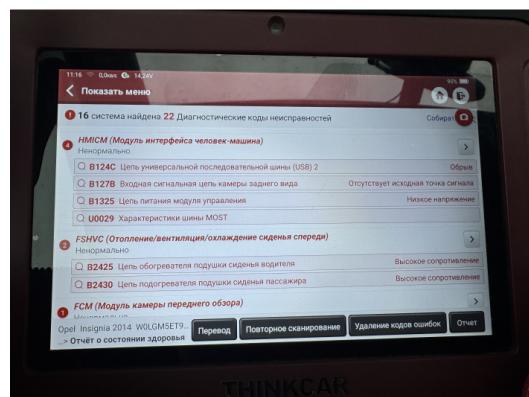
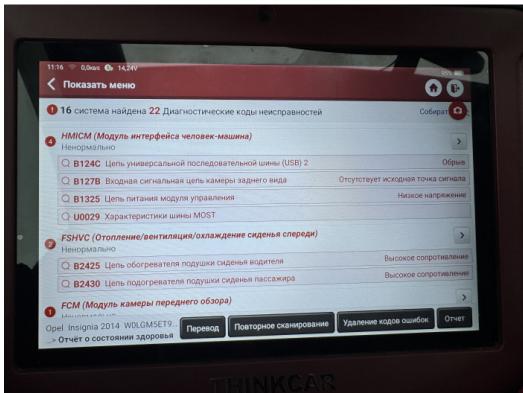
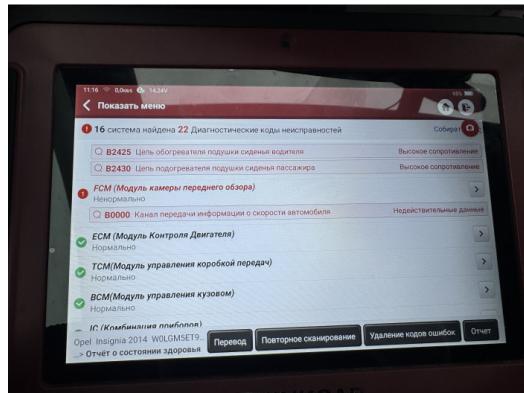
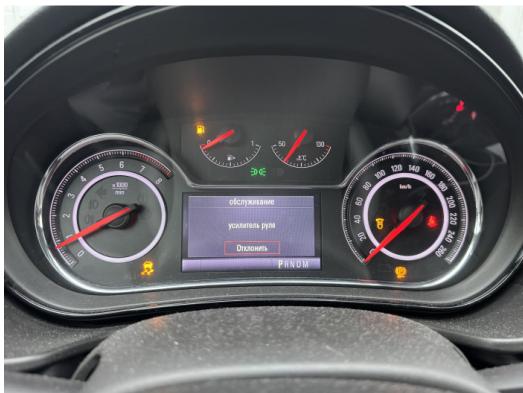
| Работа | Результат | Комментарий |
|---|---|---|
| Сканирование кодов неисправностей системы управления двигателем, Airbag, ABS и т.д. | Системы сканируются нормально, присутствуют активные ошибки | |

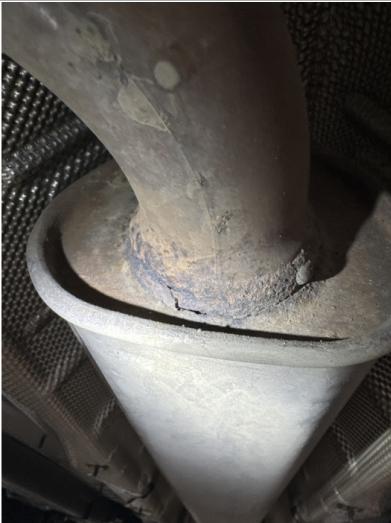
| Работа | Результат | Комментарий |
|---|---|---|
| Выхлопная система | Есть отклонения | Гофра |

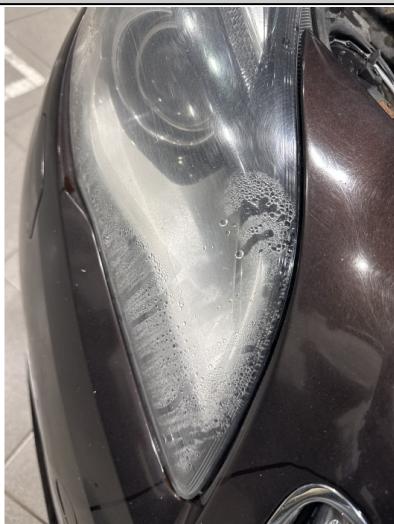
| Крепление фар и корпус фар левой и правой. | Повреждения | Запотевание правой фары |
