Диагностическая карта

Opel Insignia, коричневый, VIN: XWFGM5ET1E0002348, показания одометра: 216883 км.

Техническая диагностика

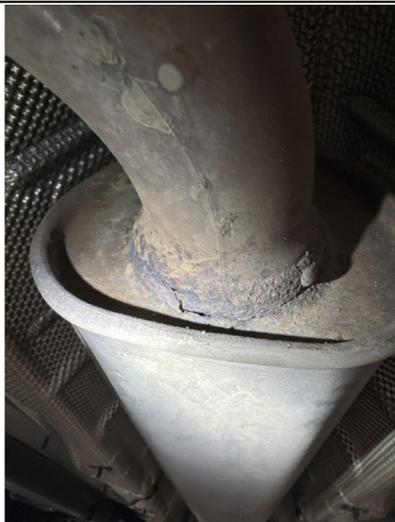
Шаровая(ые) опора(ы) и сайлентблоки переднего правого рычага. ШРУС передний правый наружный и внутренний.	Исправны	
Амортизатор заднего левого колеса	Исправен	
Пыльник заднего левого амортизатора	Неисправен	
Отбойник заднего левого колеса	Неисправен	
Пружина заднего левого колеса	Исправна	
Амортизатор заднего правого колеса	Исправен	
Пыльник заднего правого амортизатора	Неисправен	
Отбойник заднего правого колеса	Неисправен	
Пружина заднего правого колеса	Исправна	
Сайлентблоки рычага заднего левого колеса	Неисправен	
Диск колесный задний левый	Исправен	
Шина заднего левого колеса	Исправна	
Шарниры и сайлентблоки заднего правого рычага. ШРУС задний правый наружный и внутренний.	Исправны	
Втулки и стойки переднего стабилизатора. Рулевая рейка и рулевой вал. Сайлентблоки переднего подрамника.	Исправны	
Втулки и стойки заднего стабилизатора.	Исправны	
Выхлопная система	Есть отклонения	Гофра
Шины и диски передних колес. Критические замечания и фото размерности	Отсутствуют
