# Диагностическая карта

Volkswagen Tiguan, коричневый, VIN: XW8ZZZ5NZJG214001, показания одометра: 232214 км.

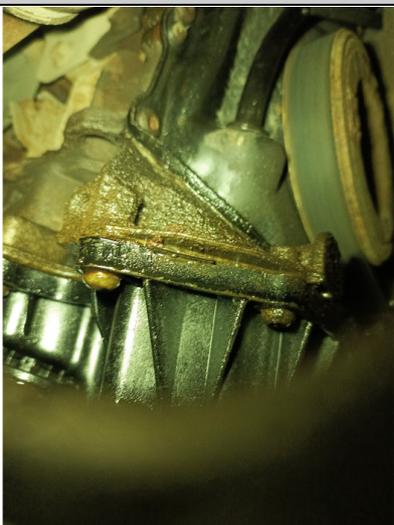
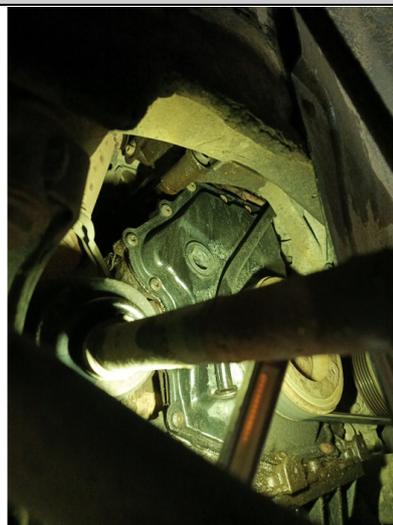
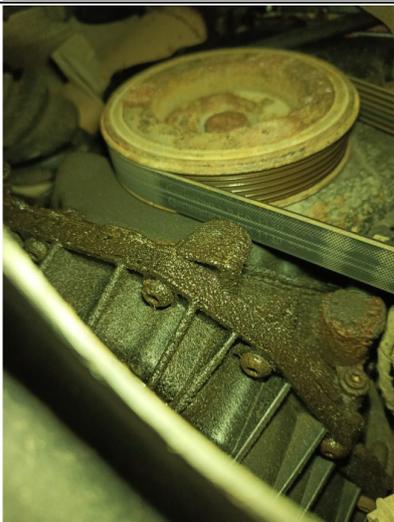
Течь соединений передней крышки ДВС (осмотр снизу)	Обильная течь	Течь по передней крышке, поддону ДВС, клапанной крышке.
Течь соединений турбины (осмотр снизу)	Отсутствует	
Течи: Переднего редуктора, КПП, заднего редуктора.	Отсутствуют	
<b>Электронные системы автомобиля и электрика</b>		
Сканирование кодов неисправностей системы управления двигателем, Airbag, ABS и т.д.	Системы сканируются нормально, присутствуют активные ошибки	
Визуальные признаки срабатывания подушек безопасности.	Отсутствуют	
Подтверждение показаний одометра через записи в блоках управления электронных систем.	Пробег подтвержден	
Наличие нестандартного оборудования и деталей (нестатные провода, нестандартная укладка проводов, нестандартная маркировка на деталях, нестандартное оборудование, газовое оборудование и т.д.)	Отсутствует	
Состояние АКБ	Хорошее	
Ближний, дальний свет, корректор фар, ходовые, передние габаритные огни, указатели поворотов, противотуманные фары, передний парктроник, омыватель фар, стеклоочистители и стеклоомыватели лобового и заднего стекол, звуковой сигнал, аварийка.	Имеющиеся в данном автомобиле функции исправны
