Диагностическая карта

Volkswagen Tiguan, коричневый, VIN: XW8ZZZ5NZJG214001, показания одометра: 232214 км.

Техническая диагностика

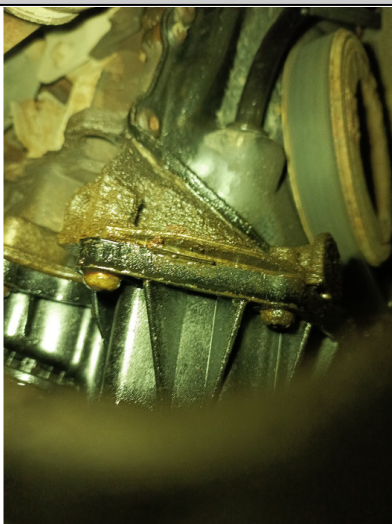
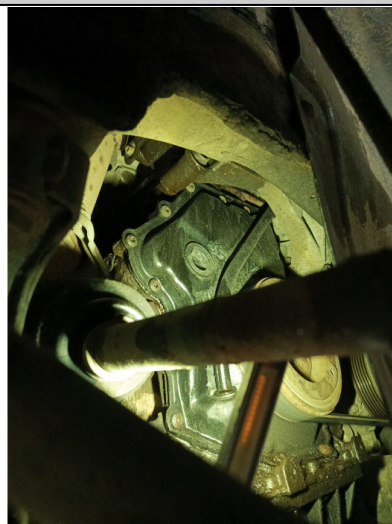
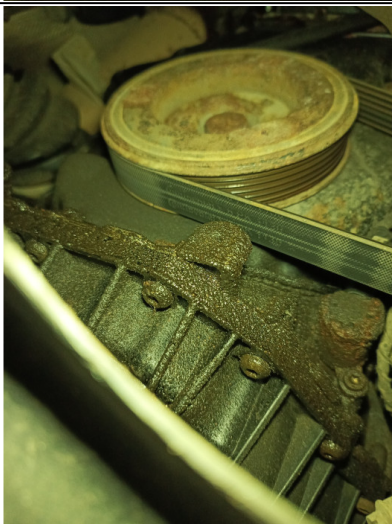
Течь соединений передней крышки ДВС (осмотр снизу)	Обильная течь	Течь по передней крышке, поддону ДВС, клапанной крышке.
Течь соединений турбины (осмотр снизу)	Отсутствует	
Течи: Переднего редуктора, КПП, заднего редуктора.	Отсутствуют	
Электронные системы автомобиля и электрика		
Сканирование кодов неисправностей системы управления двигателем, Airbag, ABS и т.д.	Системы сканируются нормально, присутствуют активные ошибки	
Визуальные признаки срабатывания подушек безопасности.	Отсутствуют	
Подтверждение показаний одометра через записи в блоках управления электронных систем.	Пробег подтвержден	
Наличие нестандартного оборудования и деталей (нестандартные провода, нестандартная укладка проводов, нестандартная маркировка на деталях, нестандартное оборудование, газовое оборудование и т.д.)	Отсутствует	
Состояние АКБ	Хорошее	
Ближний, дальний свет, корректор фар, ходовые, передние габаритные огни, указатели поворотов, противотуманные фары, передний парктроник, омыватель фар, стеклоочистители и стеклоомыватели лобового и заднего стекол, звуковой сигнал, аварийка.	Имеющиеся в данном автомобиле функции исправны
