# Диагностическая карта

GAC GS4, Синий, VIN: LMGHT1L8XR3065025, показания одометра: 4791 км.

## Техническая диагностика

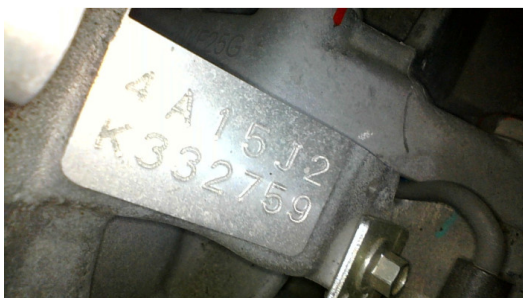
| Работа | Результат | Комментарий |
|---|---|---|
| Номер двигателя | Читается | |

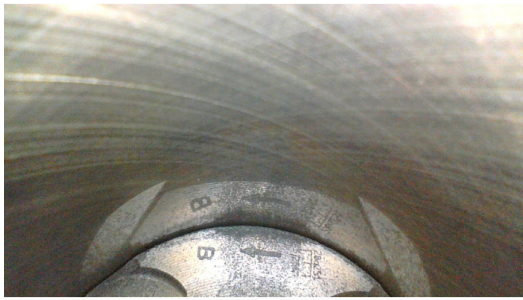
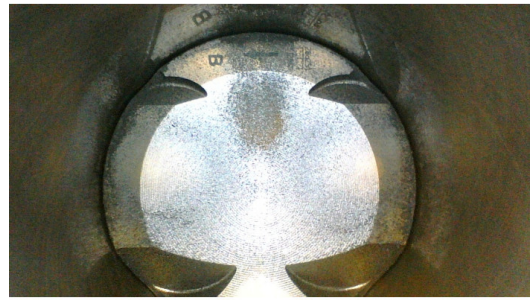
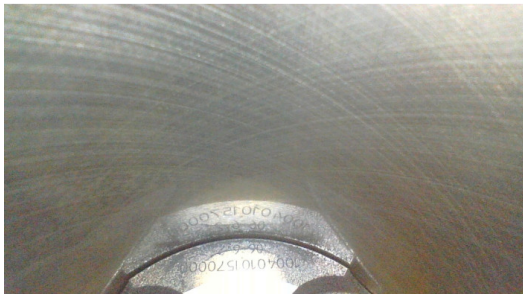
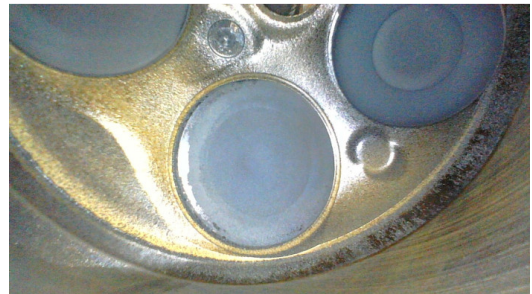
| Работа | Результат | Комментарий |
|---|---|---|
| Состояние цилиндров. Эндоскопия. | Отличное | |

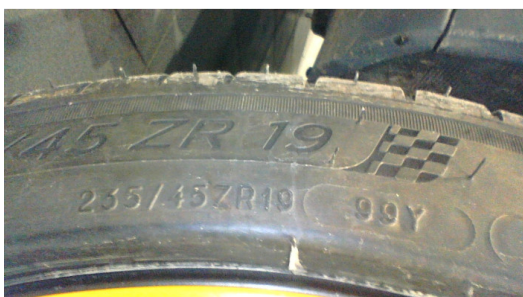
| Работа | Результат | Комментарий |
|---|---|---|
| Шины и диски передних колес. Критические замечания и фото размерности | Отсутствуют | |
