Диагностическая карта

Ford Focus, Серый, VIN: X9FKXXEЕВКСК26475, показания одометра: 251709 км.

Техническая диагностика

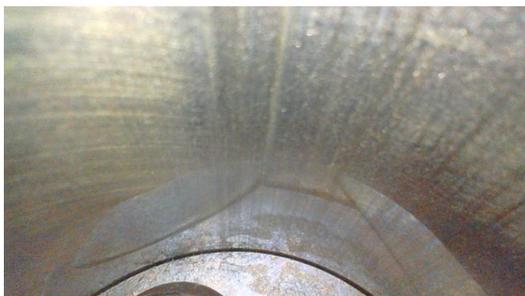
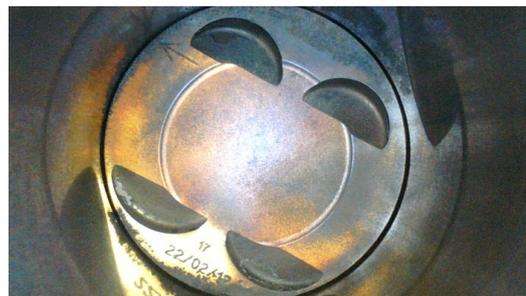
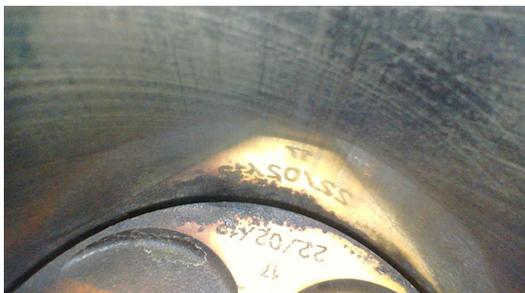
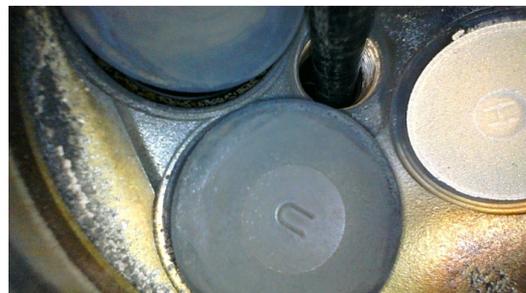
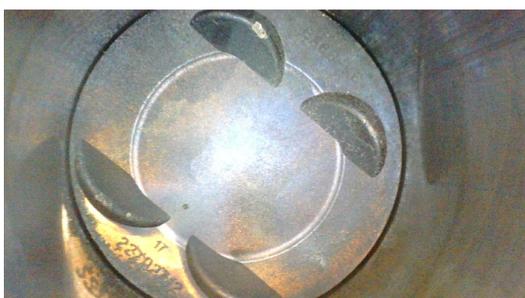
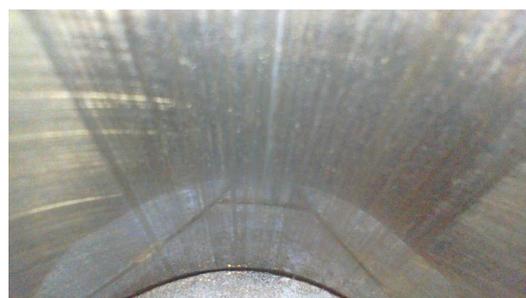
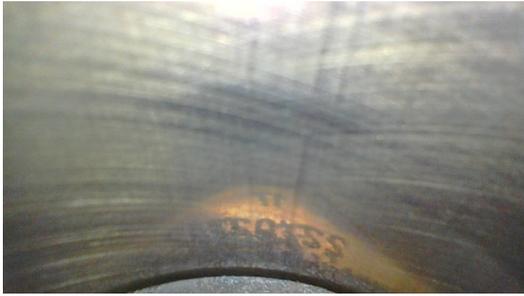
Работа	Результат	Комментарий
Двигатель и трансмиссия		
Номер двигателя	Читается	
Состояние цилиндров. Компрессия.	Незначительные отклонения	10,5 ; 8,5 ; 10,5 ; 8.
Состояние цилиндров. Эндоскопия.	Естественный износ, соответствующий показаниям одометра	
Работа двигателя на холостых, средних и выше средних оборотах (посторонние шумы, неустойчивая работа, дымность).	В норме	
Уровень и состояние масла ДВС, тормозной, охлаждающей и жидкости ГУРа.	В норме	
Катушки/провода/свечи зажигания.	Исправны	
Состояние приводных ремней.	Исправен	
Состояние воздушного фильтра двигателя.	В норме	
Работа КПП на стоящем автомобиле.	Передачи включаются нормально	
Работа КПП при тестовой поездке	Передачи включаются нормально	
Течи: клапанная крышка, прокладка ГБЦ, передняя крышка ДВС, турбина, соединения системы кондиционирования, охлаждения, ГУРа, топливной системы, радиаторов охлаждения ДВС, кондиционера, трансмиссии, ГУРа.	Отсутствуют

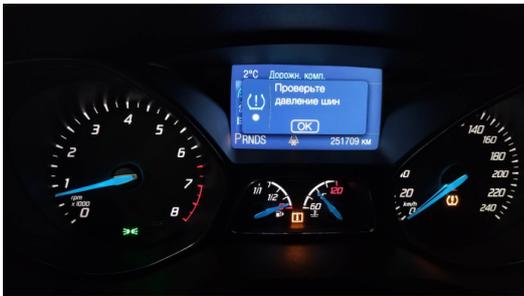
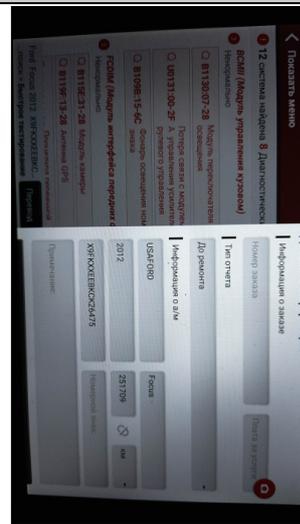
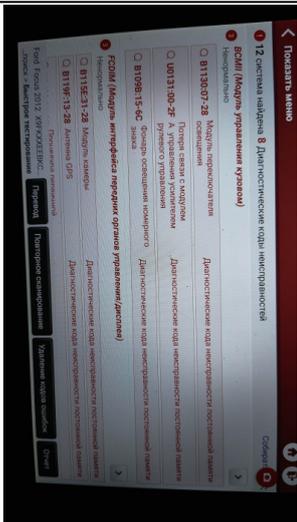
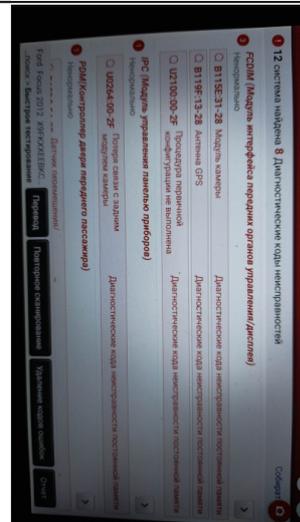
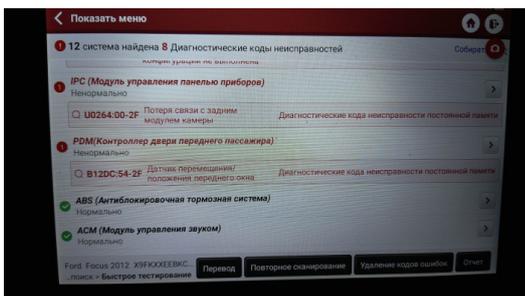
Течи (осмотр снизу): Соединения систем охлаждения, ГУРа, топливной. Соединения передней крышки ДВС, турбины.	Отсутствуют	
Течи: Переднего редуктора, КПП, заднего редуктора.	Отсутствуют	
Электронные системы автомобиля и электрика		
Сканирование кодов неисправностей системы управления двигателем, Airbag, ABS и т.д.	Системы сканируются нормально, присутствуют активные ошибки	На приборке горит давление в шинах (отсутствуют датчики).
Заводская маркировка на ремнях безопасности.	Присутствует	
Визуальные признаки срабатывания подушек безопасности.	Отсутствуют	
Наличие нестандартного оборудования и деталей (нестандартные провода, нестандартная укладка проводов, нестандартная маркировка на деталях, нестандартное оборудование, газовое оборудование и т.д.)	Отсутствует	
Состояние АКБ	Хорошее	
Ближний, дальний свет, корректор фар, ходовые, передние габаритные огни, указатели поворотов, противотуманные фары, передний парктроник, омыватель фар, стеклоочистители и стеклоомыватели лобового и заднего стекла, звуковой сигнал, аварийка.	Имеющиеся в данном автомобиле функции исправны
