Диагностическая карта

GAС GS8, серый, VIN: LMGJU3G88R1040883, показания одометра: 21000 км.

Техническая диагностика

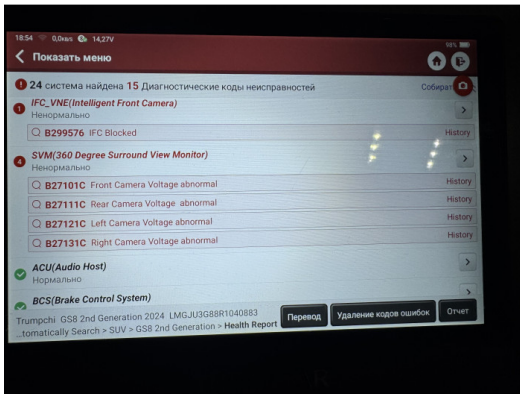
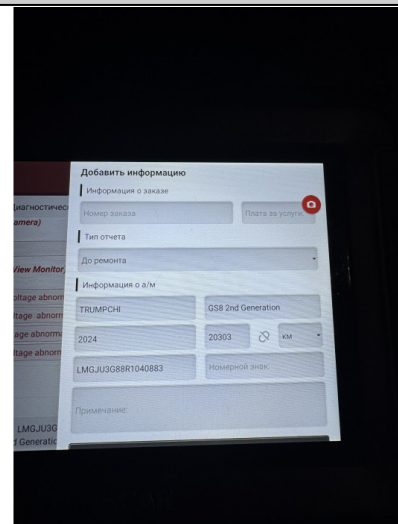
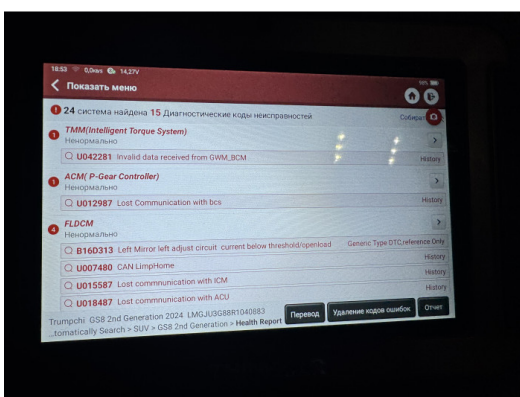
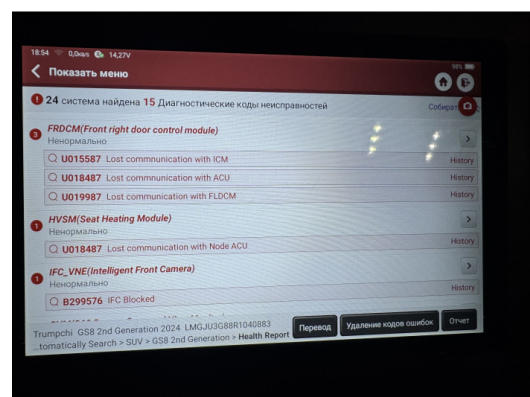
Сканирование кодов неисправностей системы управления двигателем, Airbag, ABS и т.д.

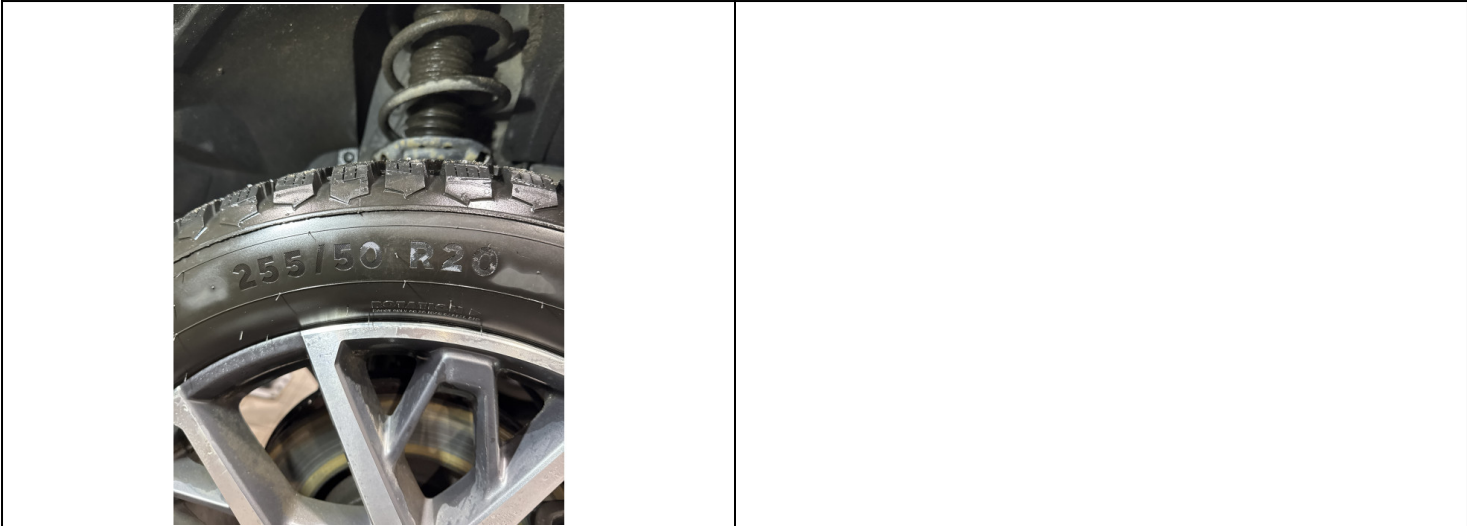
Шины и диски передних колес. Критические замечания и фото размерности
