# Диагностическая карта

GAC GS8, серый, VIN: LMGJU3G88R1040883, показания одометра: 21000 км.

## Техническая диагностика

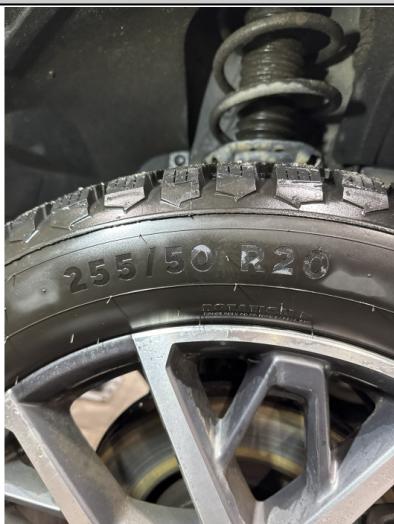
Шины и диски передних колес. Критические замечания и фото размерности
