# Диагностическая карта

Skoda Kodiaq, Синий, VIN: XW8LC6NS4KH414859, показания одометра: 173899 км.

## Техническая диагностика

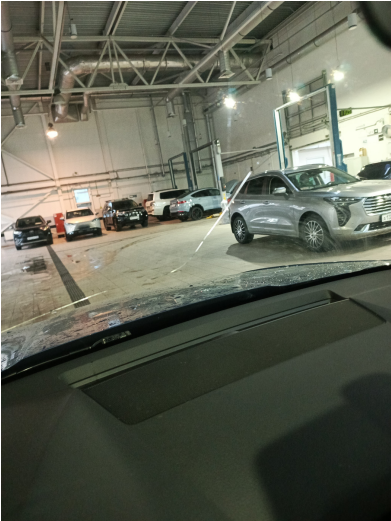
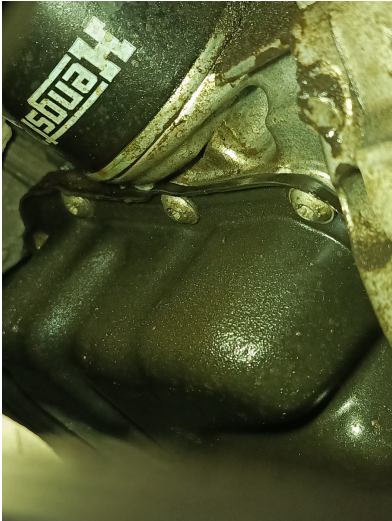
| Дополнительные фото | |

| Дополнительные комментарии по автомобилю |
|---|
| Трещина на лобовом стекле,течь по поддону ДВС |

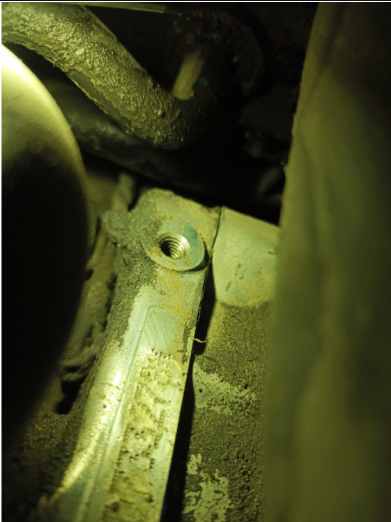
| Дополнительные фото | |
|---|---|
| Номер двигателя | |

| Работа | Результат | Комментарий |
|---|---|---|
| Номер двигателя | Читается | 3278 |

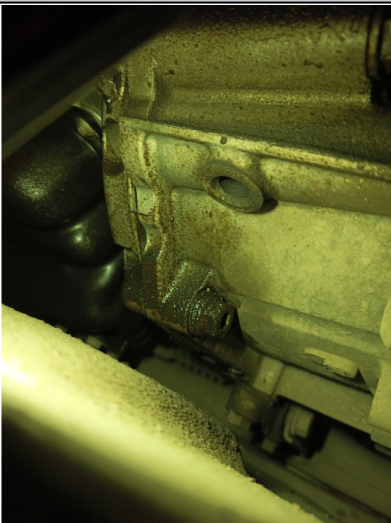
| Дополнительные фото | |
|---|---|
| Течь соединений КПП | |

| Работа | Результат | Комментарий |
|---|---|---|
| Течь соединений КПП | Обильная течь | На стыке ДВС и коробки |

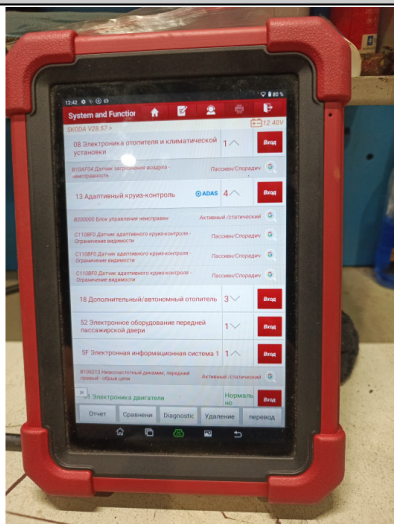
| Работа | Результат | Комментарий |
|---|---|---|
| Сканирование кодов неисправностей системы управления двигателем, Airbag, ABS и т.д. | Системы сканируются нормально, присутствуют активные ошибки | |

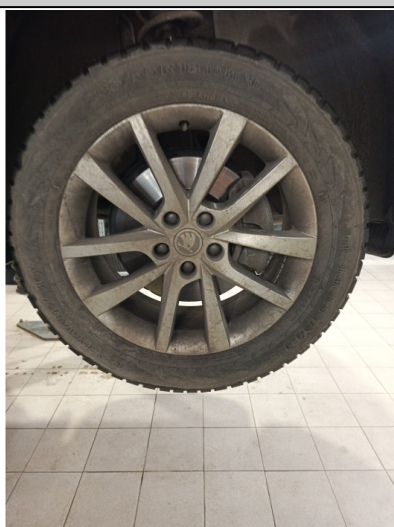
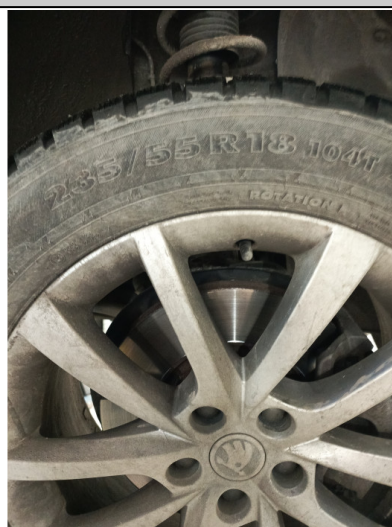
| Работа | Результат | Комментарий |
|---|---|---|
| Шины и диски передних колес. Критические замечания и фото размерности | Отсутствуют | |

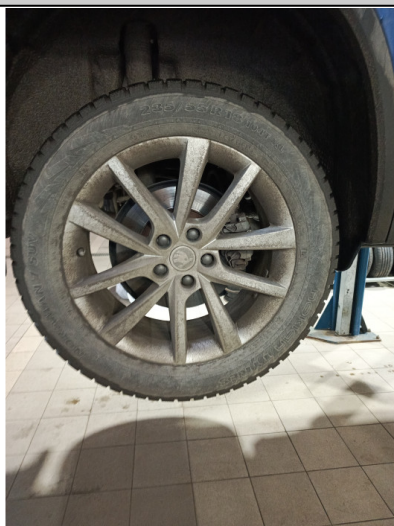
| Работа | Результат | Комментарий |
|---|---|---|
| Шины и диски задних колес. Критические замечания | Отсутствуют | |
