Диагностическая карта

Ford Kuga, ЧЕРНЫЙ, VIN: Z6FAXXESMAEP22584, показания одометра: 127789 км.

Техническая диагностика

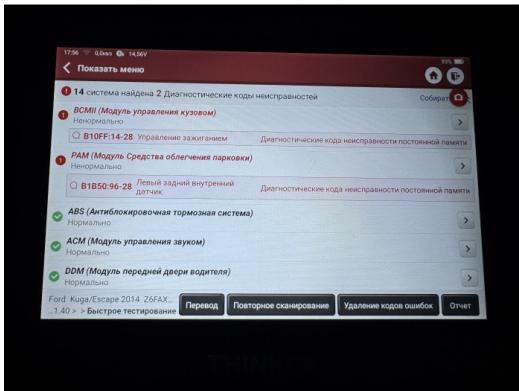
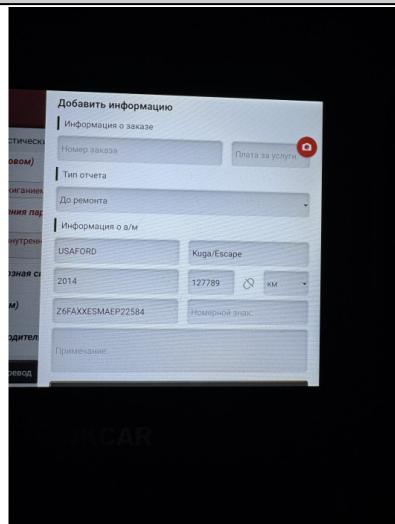
Сканирование кодов неисправностей системы управления двигателем, Airbag, ABS и т.д.	Системы сканируются нормально, присутствуют активные ошибки	
Заводская маркировка на ремнях безопасности.	Присутствует	
Визуальные признаки срабатывания подушек безопасности.	Отсутствуют	
Подтверждение показаний одометра через записи в блоках управления электронных систем.	Пробег подтвержден	
Наличие нештатного оборудования и деталей (нештатные провода, нештатная укладка проводов, нештатная маркировка на деталях, нештатное оборудование, газовое оборудование и т.д.)	Отсутствует	
Состояние АКБ	Хорошее	
Ближний свет	Исправен	
Дальний свет	Исправен	
Корректор фар	Исправен	
Ходовые огни	Исправны	
Габаритные огни передние	Неисправны	
Указатели поворотов передние	Исправны	
Противотуманные фары	Неисправны
