# Диагностическая карта

Ford Kuga, БЕЛЫЙ, VIN: Z6FAXXESMADD08099, показания одометра: 149944 км.

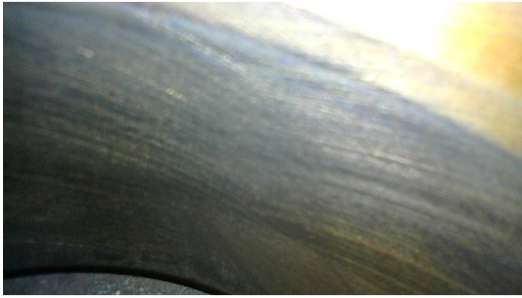
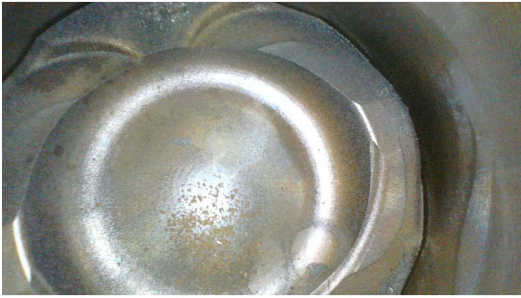
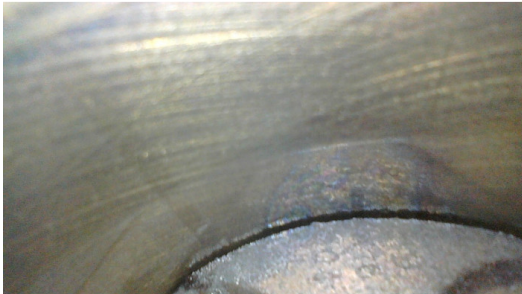
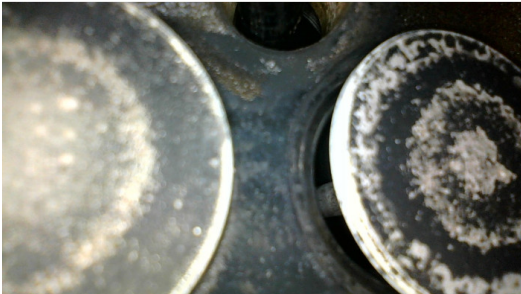
Работа	Результат	Комментарий
Двигатель и трансмиссия		
Номер двигателя	Читается	
Состояние цилиндров. Эндоскопия.	Естественный износ, соответствующий показаниям одометра	
Работа двигателя на холостых, средних и выше средних оборотах (посторонние шумы, неустойчивая работа, дымность).	В норме	
Уровень и состояние масла ДВС, тормозной, охлаждающей и жидкости ГУРа.	В норме	
Катушки/провода/свечи зажигания.	Исправны	
Состояние приводных ремней.	Исправен	
Состояние воздушного фильтра двигателя.	В норме	
Работа КПП на стоящем автомобиле.	Передачи включаются нормально	
Работа КПП при тестовой поездке	Передачи включаются нормально	
Работа полного привода на вывешенном автомобиле	Полный привод функционирует	
Течи: клапанная крышка, прокладка ГБЦ, передняя крышка ДВС, турбина, соединения системы кондиционирования, охлаждения, ГУРа, топливной системы, радиаторов охлаждения ДВС, кондиционера, трансмиссии, ГУРа.	Отсутствуют
