Диагностическая карта

Chery Tiggo 7 Pro, серый, VIN: LVVDB21B4ND740650, показания одометра: 43080 км.

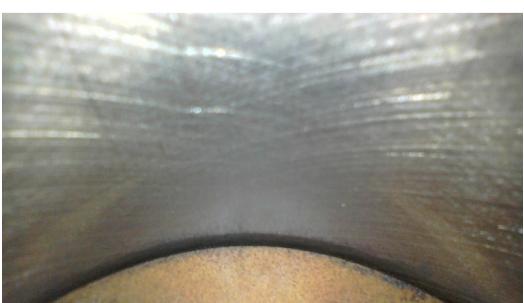
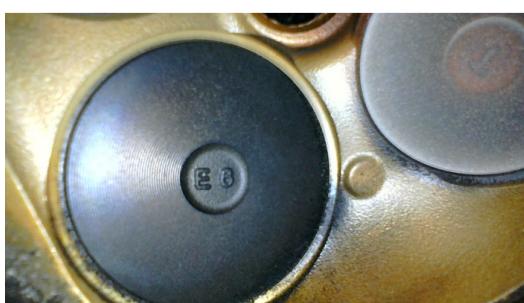
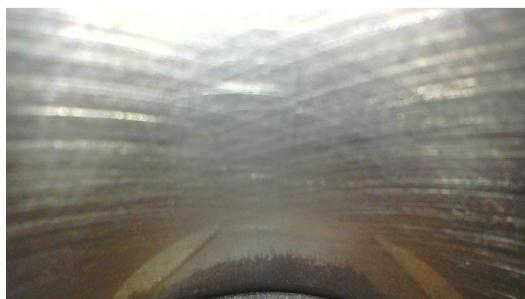
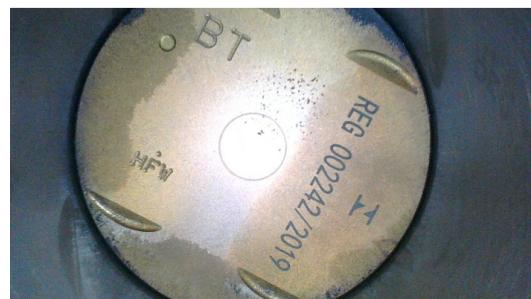
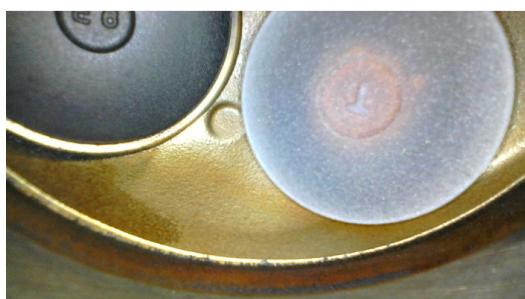
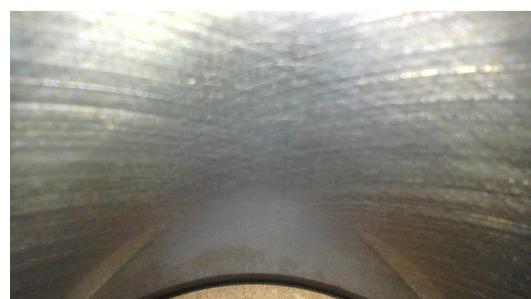
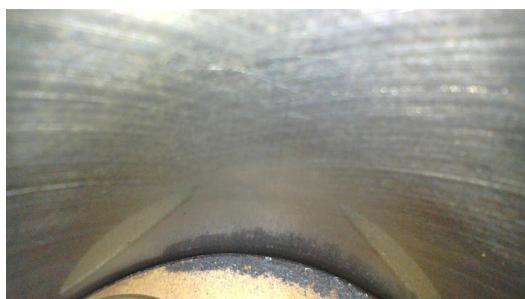
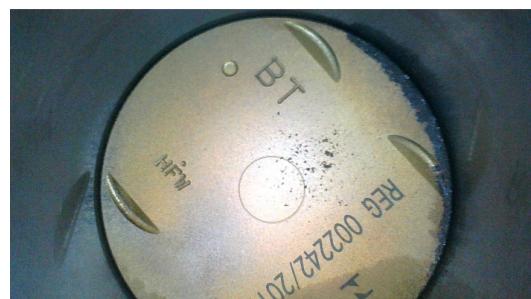
Работа	Результат	Комментарий
Двигатель и трансмиссия		
Состояние цилиндров. Компрессия.	В пределах нормы	9.
Состояние цилиндров. Эндоскопия.	Естественный износ, соответствующий показаниям одометра	
Работа двигателя на холостых, средних и выше средних оборотах (посторонние шумы, неустойчивая работа, дымность).	В норме	
Уровень и состояние масла ДВС, тормозной, охлаждающей и жидкости ГУРа.	В норме	
Катушки/проводы/свечи зажигания.	Исправны	
Состояние приводных ремней.	Исправен	
Состояние воздушного фильтра двигателя.	В норме	
Работа КПП на стоящем автомобиле.	Передачи включаются нормально	
Работа КПП при тестовой поездке	Передачи включаются нормально	
Течь клапанной крышки	Отсутствует	
Течь прокладки ГБЦ	Отсутствует	
Течь соединений передней крышки ДВС	Запотевание или незначительная течь	Не значительно.
Течь соединений турбины	Отсутствует	
Течь соединений системы кондиционирования	Отсутствует	
Течь соединений систем охлаждения	Отсутствует

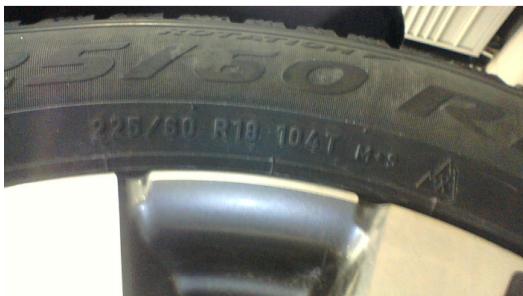
Втулки и стойки переднего стабилизатора. Рулевая рейка и рулевой вал. Сайлентблоки переднего подрамника.	Исправны	
Втулки и стойки заднего стабилизатора.	Исправны	
Выхлопная система	Исправна	
Шины и диски передних колес. Критические замечания и фото размерности	Отсутствуют	Зима, шипы.
Шины и диски задних колес. Критические замечания	Отсутствуют	Зима, шипы.
