# Диагностическая карта

BMW 2 серии, серый, VIN: WBA2E310805J55647, показания одометра: 248000 км.

## Техническая диагностика

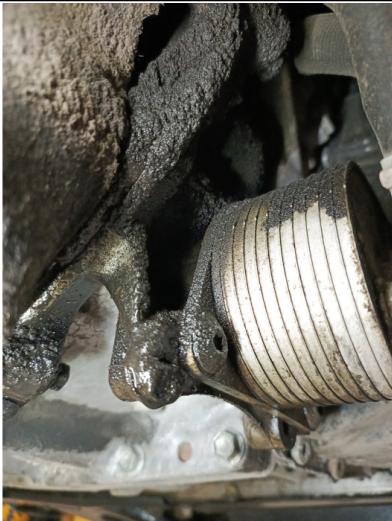
Течь соединений топливной системы (осмотр снизу)	Отсутствует	
Течь соединений передней крышки ДВС (осмотр снизу)	Обильная течь	Течь по клапанной крышки по поддону ДВС, масло на теплообменнике,
Течь соединений турбины (осмотр снизу)	Обильная течь	Течь по патрубкам турбины
Течь соединений переднего редуктора	Отсутствует	
Течь соединений КПП	Обильная течь	Течь на стыке ДВС и коробки
Течь соединений заднего редуктора	Отсутствует	
<b>Электронные системы автомобиля и электрика</b>		
Сканирование кодов неисправностей системы управления двигателем, Airbag, ABS и т.д.	Системы сканируются нормально, присутствуют активные ошибки	
Заводская маркировка на ремнях безопасности.	Присутствует	
Визуальные признаки срабатывания подушек безопасности.	Отсутствуют	
Подтверждение показаний одометра через записи в блоках управления электронных систем.	Пробег подтвержден	
Наличие нештатного оборудования и деталей (нештатные провода, нештатная укладка проводов, нештатная маркировка на деталях, нештатное оборудование, газовое оборудование и т.д.)	Отсутствует

Течь соединений передней крышки ДВС (осмотр снизу)
