Диагностическая карта

Mitsubishi Lancer, Серый, VIN: JMBSTCY3ABU002212, показания одометра: 261200 км.

Техническая диагностика

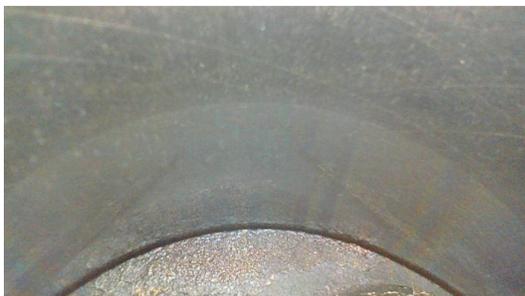
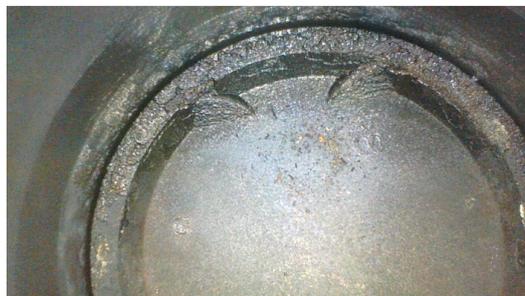
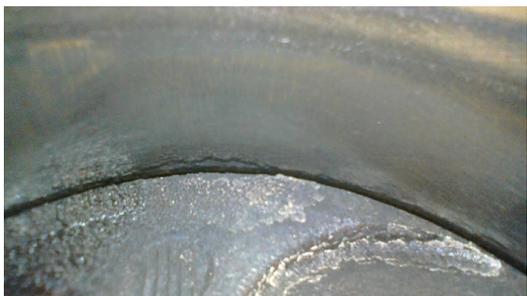
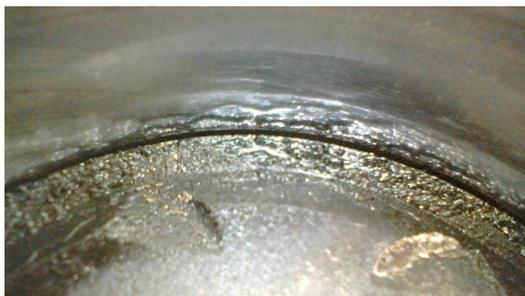
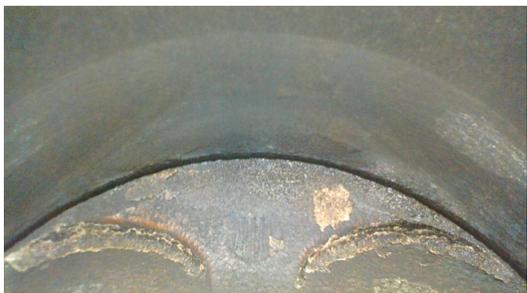
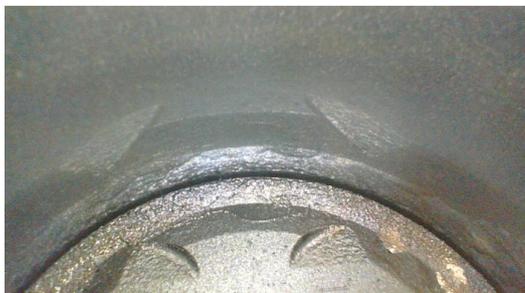
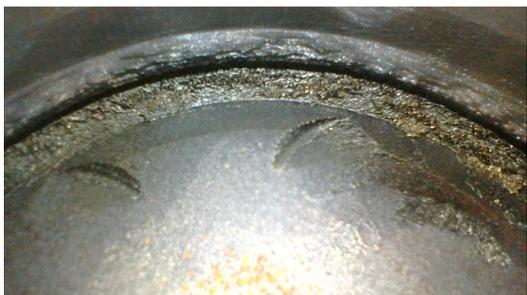
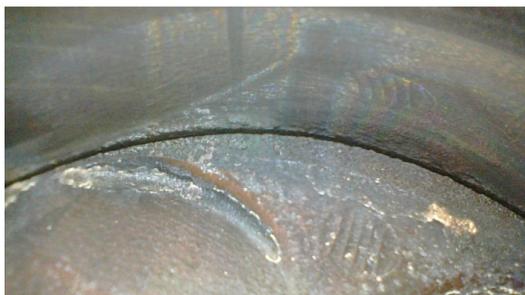
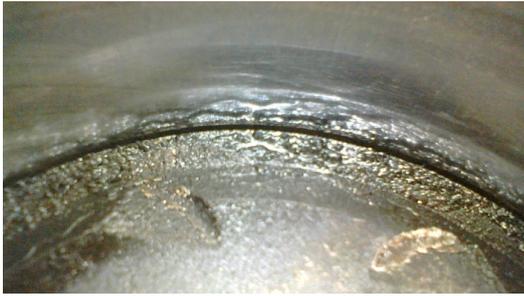
Работа	Результат	Комментарий
Двигатель и трансмиссия		
Номер двигателя	Читается	
Состояние цилиндров. Компрессия.	В пределах нормы	От 13 до 13.5
Состояние цилиндров. Эндоскопия.	Естественный износ, соответствующий показаниям одометра	
Работа двигателя на холостых, средних и выше средних оборотах (посторонние шумы, неустойчивая работа, дымность).	В норме	
Уровень и состояние масла ДВС, тормозной, охлаждающей и жидкости ГУРа.	В норме	
Катушки зажигания	Исправны	
Свечи зажигания	Необходима замена	
Состояние приводных ремней.	Исправен	
Состояние воздушного фильтра двигателя.	В норме	
Работа КПП на стоящем автомобиле.	Передачи включаются нормально	
Работа КПП при тестовой поездке	Передачи включаются нормально	
Течи: клапанная крышка, прокладка ГБЦ, передняя крышка ДВС, турбина, соединения системы кондиционирования, охлаждения, ГУРа, топливной системы, радиаторов охлаждения ДВС, кондиционера, трансмиссии, ГУРа.	Отсутствуют

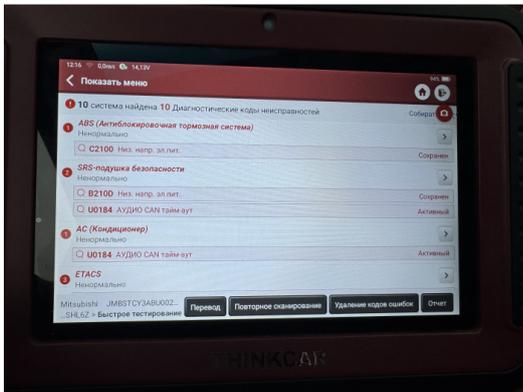
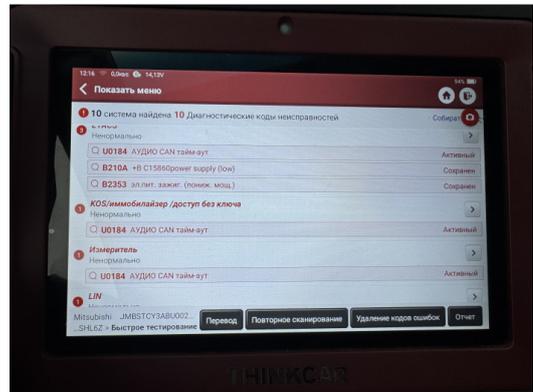
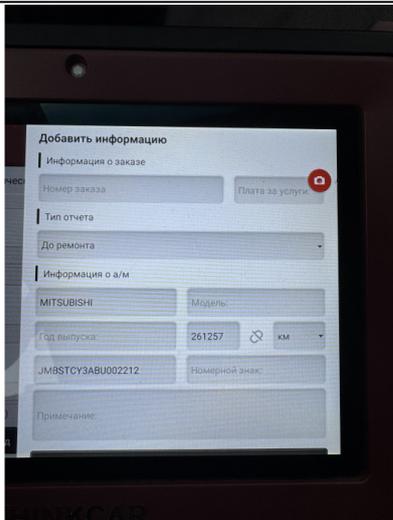
Течи (осмотр снизу): Соединения систем охлаждения, ГУРа, топливной. Соединения передней крышки ДВС, турбины.	Отсутствуют	
Течи: Переднего редуктора, КПП, заднего редуктора.	Отсутствуют	
Электронные системы автомобиля и электрика		
Сканирование кодов неисправностей системы управления двигателем, Airbag, ABS и т.д.	Системы сканируются нормально, присутствуют активные ошибки	
Заводская маркировка на ремнях безопасности.	Присутствует	
Визуальные признаки срабатывания подушек безопасности.	Отсутствуют	
Подтверждение показаний одометра через записи в блоках управления электронных систем.	Пробег подтвержден	
Наличие нестандартного оборудования и деталей (нестандартные провода, нестандартная укладка проводов, нестандартная маркировка на деталях, нестандартное оборудование, газовое оборудование и т.д.)	Отсутствует	
Состояние АКБ	Хорошее	
Ближний, дальний свет, корректор фар, ходовые, передние габаритные огни, указатели поворотов, противотуманные фары, передний парктроник, омыватель фар, стеклоочистители и стеклоомыватели лобового и заднего стекол, звуковой сигнал, аварийка.	Имеющиеся в данном автомобиле функции исправны
