Диагностическая карта

Hyundai Creta, Белый, VIN: Z94G2813DHR004881, показания одометра: 167460 км.

Техническая диагностика

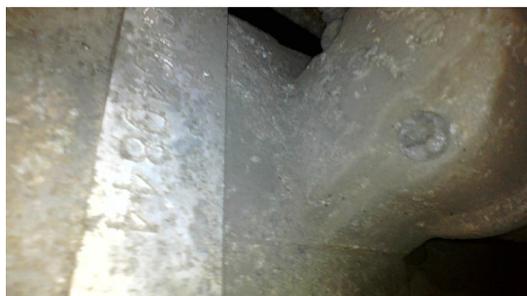
Работа	Результат	Комментарий
Двигатель и трансмиссия		
Номер двигателя	Читается	
Состояние цилиндров. Компрессия.	В пределах нормы	
Состояние цилиндров. Эндоскопия.	Естественный износ, соответствующий показаниям одометра	
Работа двигателя на холостых, средних и выше средних оборотах (посторонние шумы, неустойчивая работа, дымность).	В норме	
Уровень и состояние масла ДВС	В норме	
Уровень и состояние тормозной жидкости	В норме	
Уровень и состояние охлаждающей жидкости	Не в норме	Низкий уровень
Катушки/провода/свечи зажигания.	Исправны	
Состояние приводных ремней.	Необходима проверка на следующем ТО	
Состояние воздушного фильтра двигателя.	В норме	
Работа КПП на стоящем автомобиле.	Передачи включаются нормально	
Работа КПП при тестовой поездке	Передачи включаются нормально	
Работа полного привода на вывешенном автомобиле	Полный привод функционирует	
Течи: клапанная крышка, прокладка ГБЦ, передняя крышка ДВС, турбина, соединения системы кондиционирования, охлаждения, ГУРа, топливной системы, радиаторов охлаждения ДВС, кондиционера, трансмиссии, ГУРа.	Отсутствуют

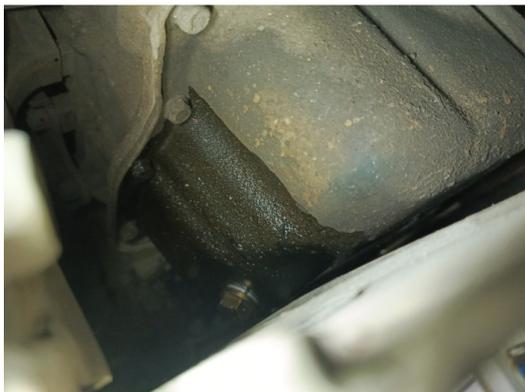
Течь соединений системы охлаждения (осмотр снизу)	Отсутствует	
Течь соединений топливной системы (осмотр снизу)	Отсутствует	
Течь соединений передней крышки ДВС (осмотр снизу)	Запотевание или незначительная течь	
Течи: Переднего редуктора, КПП, заднего редуктора.	Отсутствуют	
Электронные системы автомобиля и электрика		
Сканирование кодов неисправностей системы управления двигателем, Airbag, ABS и т.д.	Системы сканируются нормально, присутствуют ошибки в истории	
Заводская маркировка на ремнях безопасности.	Присутствует	
Визуальные признаки срабатывания подушек безопасности.	Отсутствуют	
Наличие нестандартного оборудования и деталей (нестандартные провода, нестандартная укладка проводов, нестандартная маркировка на деталях, нестандартное оборудование, газовое оборудование и т.д.)	Отсутствует	
Состояние АКБ	Хорошее	
Ближний, дальний свет, корректор фар, ходовые, передние габаритные огни, указатели поворотов, противотуманные фары, передний парктроник, омыватель фар, стеклоочистители и стеклоомыватели лобового и заднего стекол, звуковой сигнал, аварийка.	Имеющиеся в данном автомобиле функции исправны

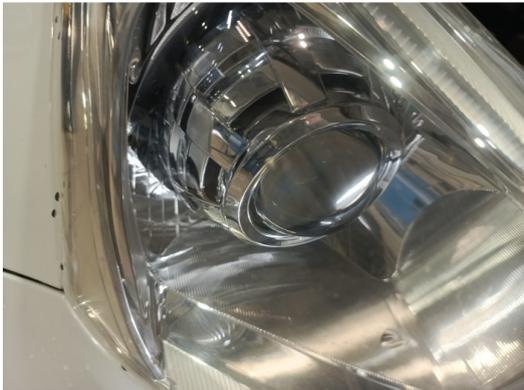
Радиаторы систем охлаждения двигателя, ГУРа, трансмиссии, радиатор кондиционера, опоры ДВС и КПП.	Исправны, нарушений геометрии нет	
Капот обратная сторона. Чашки левая и правая. Крылья левое и правое. Фронтальная панель/телевизор.	Исправно	
Крепление фар и корпус фар левой и правой.	Тюнинг	Установлены линзы
Вспомогательные функции автомобиля		
Освещение салона, стеклоподъемники, регулировка боковых зеркал, сидений, руля. Обогревы заднего стекла, лобового стекла, сидений, руля. Открытие/закрытие двери багажника, люка. Работа мультимедии, кондиционера.	Имеющиеся в данном автомобиле функции исправны
