# Диагностическая карта

BMW 4 серии, синий, VIN: WBA4V51050EE52558, показания одометра: 88397 км.

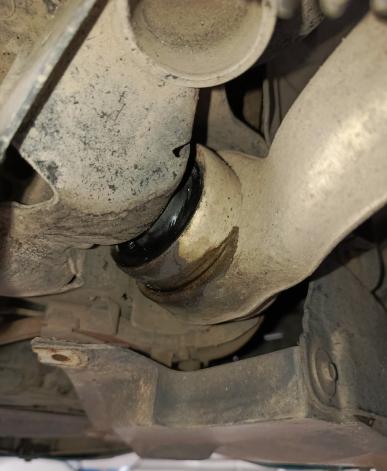
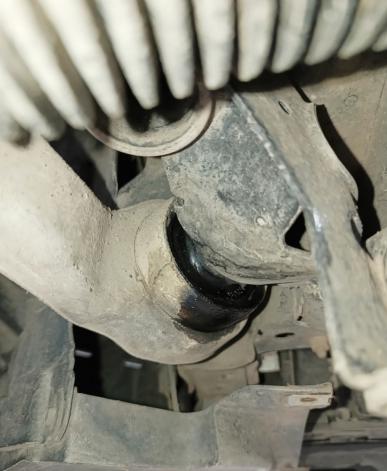
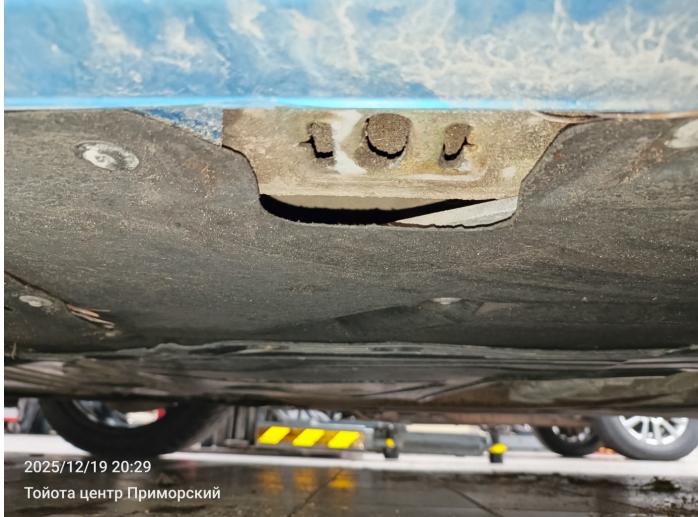
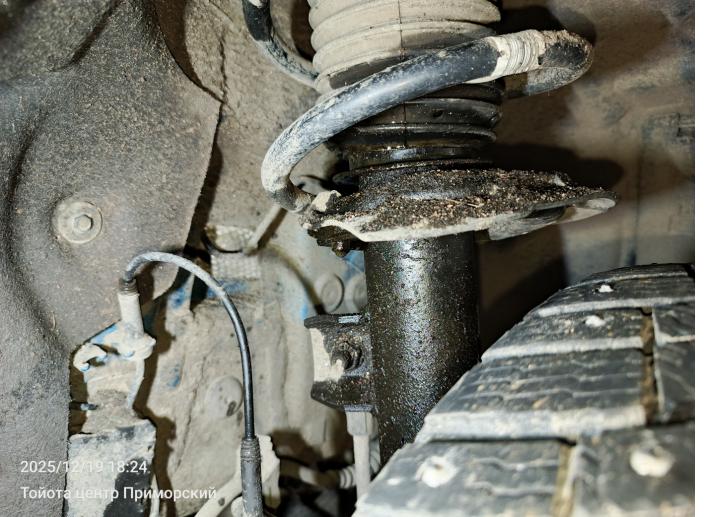
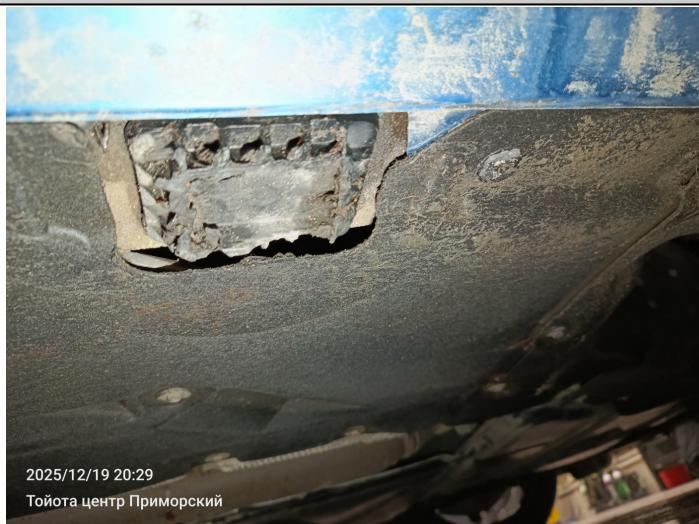
Стоп сигнал, задние габаритные огни, подсветка номера, задние противотуманные фонари, указатели поворотов, задний ход, камера заднего вида, задний парктроник.	Имеющиеся в данном автомобиле функции исправны	
<b>Тормоза, рулевое управление, подвеска</b>		
Работа стояночного тормоза	Исправен	
Передние тормозные колодки.	В норме	
Передние тормозные диски.	В норме	
Задние тормозные колодки	В норме	
Задние тормозные диски	В норме	
Подшипники ступичные передних колес. Рулевые тяги и рулевые наконечники правые и левые. Передние тормозные шланги.	Исправны	
Подшипники ступичные задних колес. Задние тормозные шланги.	В норме	
Опорные подшипники амортизаторов	Исправны	
Амортизатор переднего левого колеса	Исправен	
Пыльник переднего левого амортизатора	Исправен	
Отбойник переднего левого колеса	Исправен	
Пружина переднего левого колеса	Исправна	
Амортизатор переднего правого колеса	Есть отклонения	Течь (см фото)
Пыльник переднего правого амортизатора	Исправен

Работа	Результат	Комментарий
Шаровая(ые) опора(ы) переднего левого колеса	Исправна	
Сайлентблоки рычага переднего левого колеса	Есть отклонения	Течь гидравлического сайлентблока продольного рычага [см фото]
Наружный ШРУС переднего левого колеса	Исправен	
Внутренний ШРУС переднего левого колеса	Исправен	
Диск колесный передний левый	Исправен	
Шина переднего левого колеса	Исправна	
Шаровая(ые) опора(ы) переднего правого колеса	Исправна	
Сайлентблоки рычага переднего правого колеса	Есть отклонения	Течь гидравлического сайлентблока продольного рычага [см фото]
Наружный ШРУС переднего правого колеса	Исправен	
Внутренний ШРУС переднего правого колеса	Исправен	
Диск колесный передний правый	Исправен	
Шина переднего правого колеса	Исправна	
Задние амортизаторы, пыльники и отбойники амортизаторов, пружины	Исправны	
Шарниры и сайлентблоки заднего левого рычага. ШРУС задний левый наружный и внутренний.	Исправны	
Шарниры и сайлентблоки заднего правого рычага. ШРУС задний правый наружный и внутренний.	Исправны

Рекомендуется чистка дренажей под лобовым стеклом [листья].  
 Рекомендуется замена передних пластиковых поддомкратников (левый отсутствует, правый поврежден, смотри фото)  
 Тестовая поездка проводилась с макс. скоростью 40 км/ч в течение 10 мин - без нареканий.  
 Пуск и работа ДВС на горячую - в норме. На холодную - не производился.

Рекомендуется провести большое ТО с заменой всех фильтров и тех жидкостей, включая масло в АКПП.
