Диагностическая карта

EXEED LX, СЕРЫЙ, VIN: LVTDD21B1PE901276, показания одометра: 93008 км.

Техническая диагностика

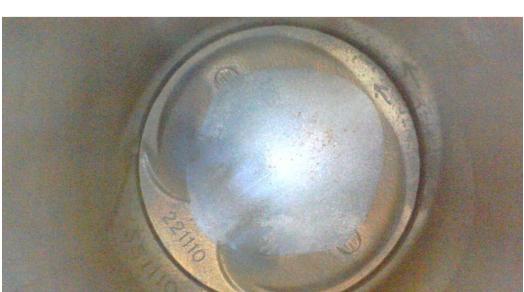
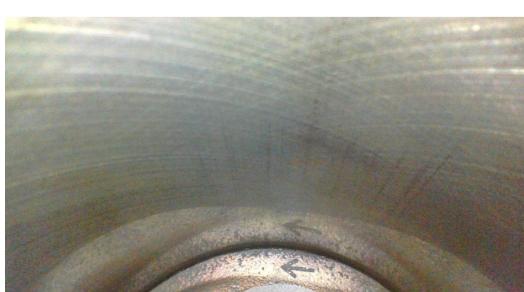
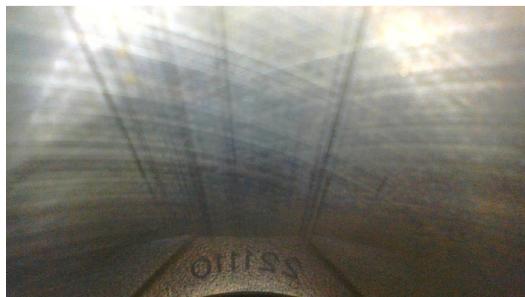
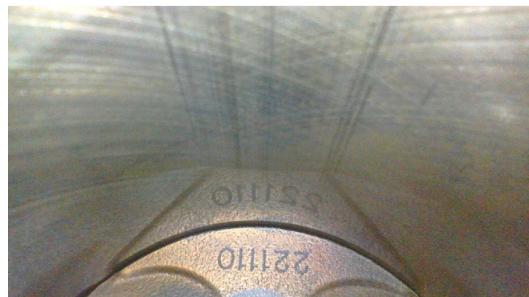
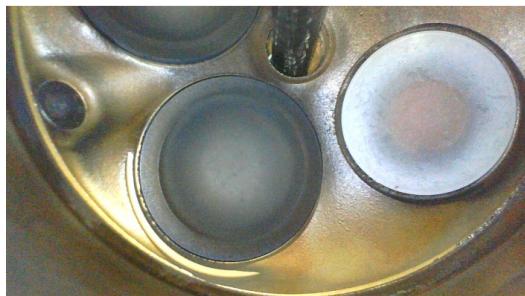
Работа	Результат	Комментарий
Двигатель и трансмиссия		
Номер двигателя	Читается	
Состояние цилиндров. Эндоскопия.	Естественный износ, соответствующий показаниям одометра	
Работа двигателя на холостых, средних и выше средних оборотах (посторонние шумы, неустойчивая работа, дымность).	В норме	
Уровень и состояние масла ДВС, тормозной, охлаждающей и жидкости ГУРа.	В норме	
Катушки/проводы/свечи зажигания.	Исправны	
Состояние приводных ремней.	Исправен	
Состояние воздушного фильтра двигателя.	В норме	
Работа КПП на стоящем автомобиле.	Передачи включаются нормально	
Работа КПП при тестовой поездке	Передачи включаются нормально	
Работа полного привода на вывешенном автомобиле	Полный привод функционирует	
Течь клапанной крышки	Отсутствует	
Течь прокладки ГБЦ	Отсутствует	
Течь соединений передней крышки ДВС	Запотевание или незначительная течь	Не значительно.
Течь соединений турбины	Отсутствует	
Течь соединений системы кондиционирования	Отсутствует

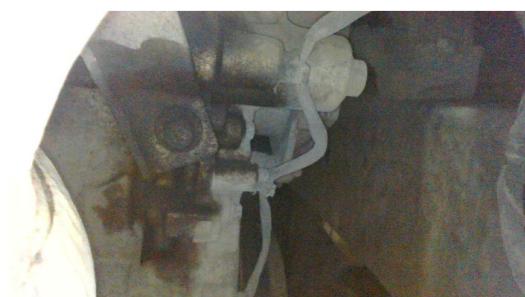
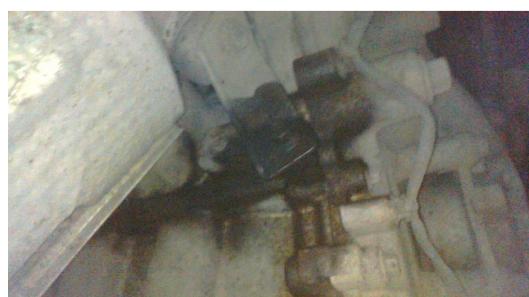
Течь соединений передней крышки ДВС (осмотр снизу)

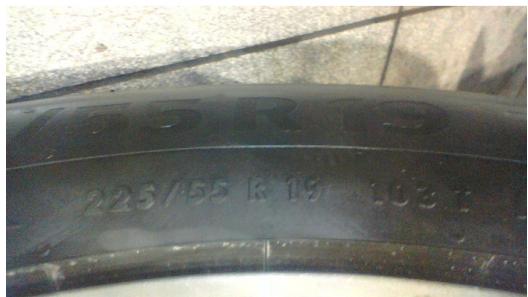
Шины и диски передних колес. Критические замечания и фото размерности
