# Диагностическая карта

Geely Tugella, серый, VIN: L6T7852D2ND120596, показания одометра: 95600 км.

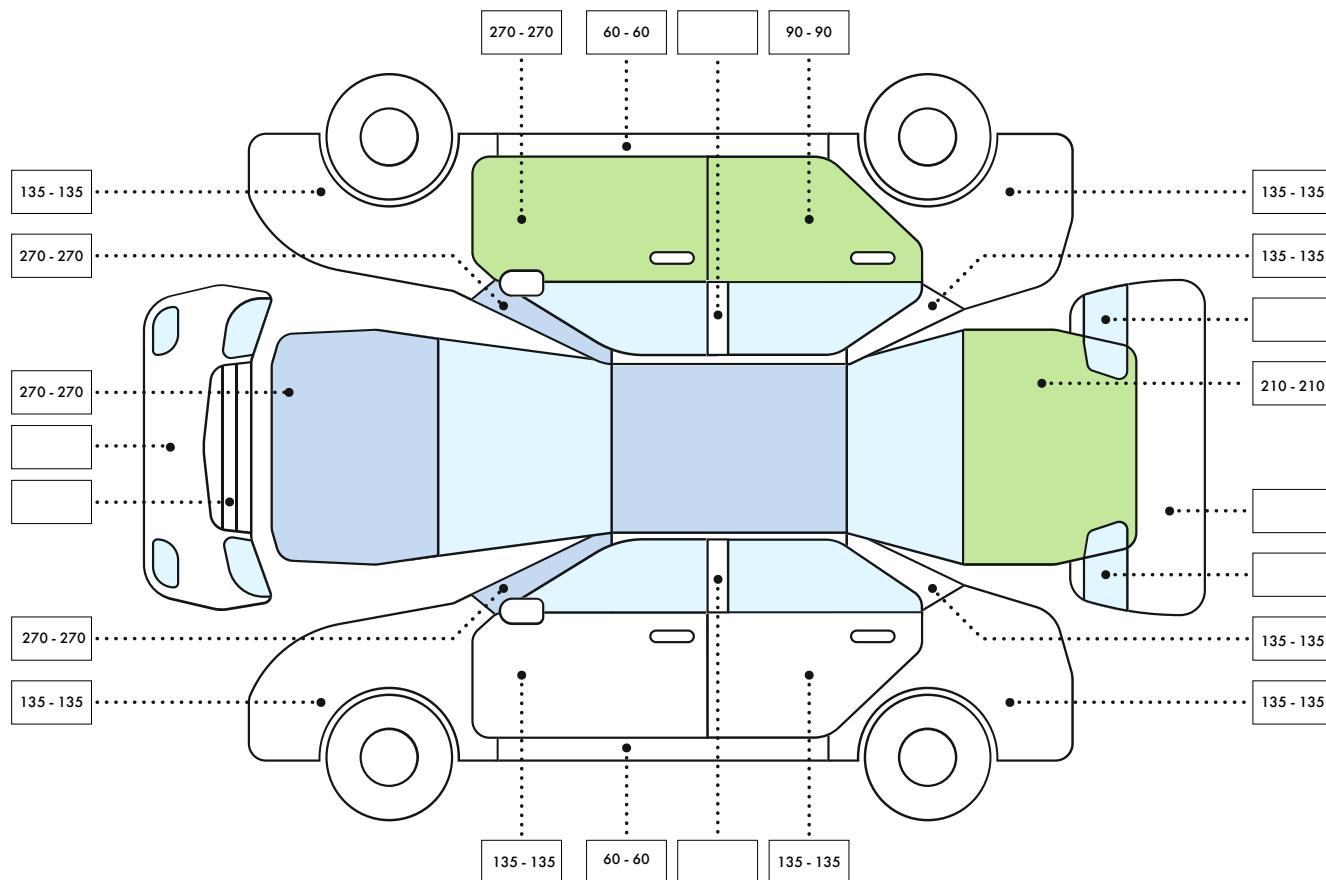
## Осмотр кузова с указанием толщины ЛКП

Осмотр	Комментарий	ЛКП
<b>Левая часть</b>		
Левое переднее крыло		135 - 135
Левая передняя дверь		135 - 135
⚠ <b>Левая передняя стойка</b>	Другое	270 - 270
⚠ <b>Левая часть крыши</b>	Другое	270 - 270
Левая средняя стойка		
Левая задняя стойка		135 - 135
Левая задняя дверь		135 - 135
Левое заднее крыло		135 - 135
Левый порог		60 - 60
<b>Задняя часть</b>		
⚠ <b>Задняя часть крыши</b>	Другое	270 - 270
⚠ <b>Крышка / дверь багажника</b>	Крашеный элемент	210 - 210
Задний бампер		
<b>Правая часть</b>		
Правое заднее крыло		135 - 135
⚠ <b>Правая задняя дверь</b>	Крашеный элемент, Другое	90 - 90
Правая задняя стойка		135 - 135
Правая средняя стойка		
⚠ <b>Правая часть крыши</b>	Другое	270 - 270
⚠ <b>Правая передняя стойка</b>	Другое	270 - 270
⚠ <b>Правая передняя дверь</b>	Крашеный элемент	270 - 270
Правое переднее крыло		135 - 135

Осмотр	Комментарий	ЛКП
Правый порог		60 - 60
<b>Передняя часть</b>		
▲ Передняя часть крыши	Другое	270 - 270
Передний бампер		
▲ Капот	Другое	270 - 270
Решетка радиатора		
<b>Стеклянные элементы</b>		
Левое зеркало		
Левое переднее стекло		
Левое заднее стекло		
Заднее стекло		
Левый задний фонарь		
Правый задний фонарь		
Правое заднее стекло		
Правое переднее стекло		
Правое зеркало		
Лобовое стекло		
Левая фара		
Левая противотуманная фара		
Правая фара		
Правая противотуманная фара

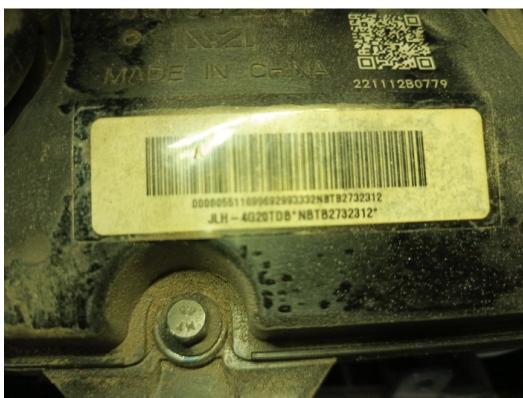
Работа	Результат	Комментарий
<b>Двигатель и трансмиссия</b>		
Номер двигателя	Читается	
Состояние цилиндров. Компрессия.	В пределах нормы	
Состояние цилиндров. Эндоскопия.	Естественный износ, соответствующий показаниям одометра	
Работа двигателя на холостых, средних и выше средних оборотах (посторонние шумы, неустойчивая работа, дымность).	В норме	
Уровень и состояние масла ДВС, тормозной, охлаждающей и жидкости ГУРа.	В норме	
Катушки/проводы/свечи зажигания.	Исправны	
Состояние приводных ремней.	Исправен	
Состояние воздушного фильтра двигателя.	В норме	
Работа КПП на стоящем автомобиле.	Передачи включаются нормально	
Работа КПП при тестовой поездке	Передачи включаются нормально	
Работа полного привода на вывешенном автомобиле	Полный привод функционирует	
Течи: клапанная крышка, прокладка ГБЦ, передняя крышка ДВС, турбина, соединения системы кондиционирования, охлаждения, ГУРа, топливной системы, радиаторов охлаждения ДВС, кондиционера, трансмиссии, ГУРа.	Отсутствуют

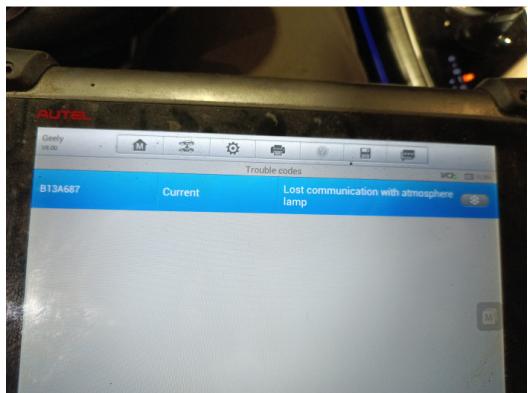
Течи (осмотр снизу): Соединения систем охлаждения, ГУРа, топливной. Соединения передней крышки ДВС, турбины.	Отсутствуют	
Течи: Переднего редуктора, КПП, заднего редуктора.	Отсутствуют	
<b>Электронные системы автомобиля и электрика</b>		
Сканирование кодов неисправностей системы управления двигателем, Airbag, ABS и т.д.	Системы сканируются нормально, присутствуют активные ошибки	
Заводская маркировка на ремнях безопасности.	Присутствует	
Визуальные признаки срабатывания подушек безопасности.	Отсутствуют	
Наличие нештатного оборудования и деталей (нештатные провода, нештатная укладка проводов, нештатная маркировка на деталях, нештатное оборудование, газовое оборудование и т.д.)	Отсутствует	
Состояние АКБ	Хорошее	
Ближний, дальний свет, корректор фар, ходовые, передние габаритные огни, указатели поворотов, противотуманные фары, передний парктроник, омыватель фар, стеклоочистители и стеклоомыватели лобового и заднего стекол, звуковой сигнал, аварийка.	Имеющиеся в данном автомобиле функции исправны
