# Диагностическая карта

Hyundai Santa Fe, серый, VIN: XWEST81CDH0000218, показания одометра: 161500 км.

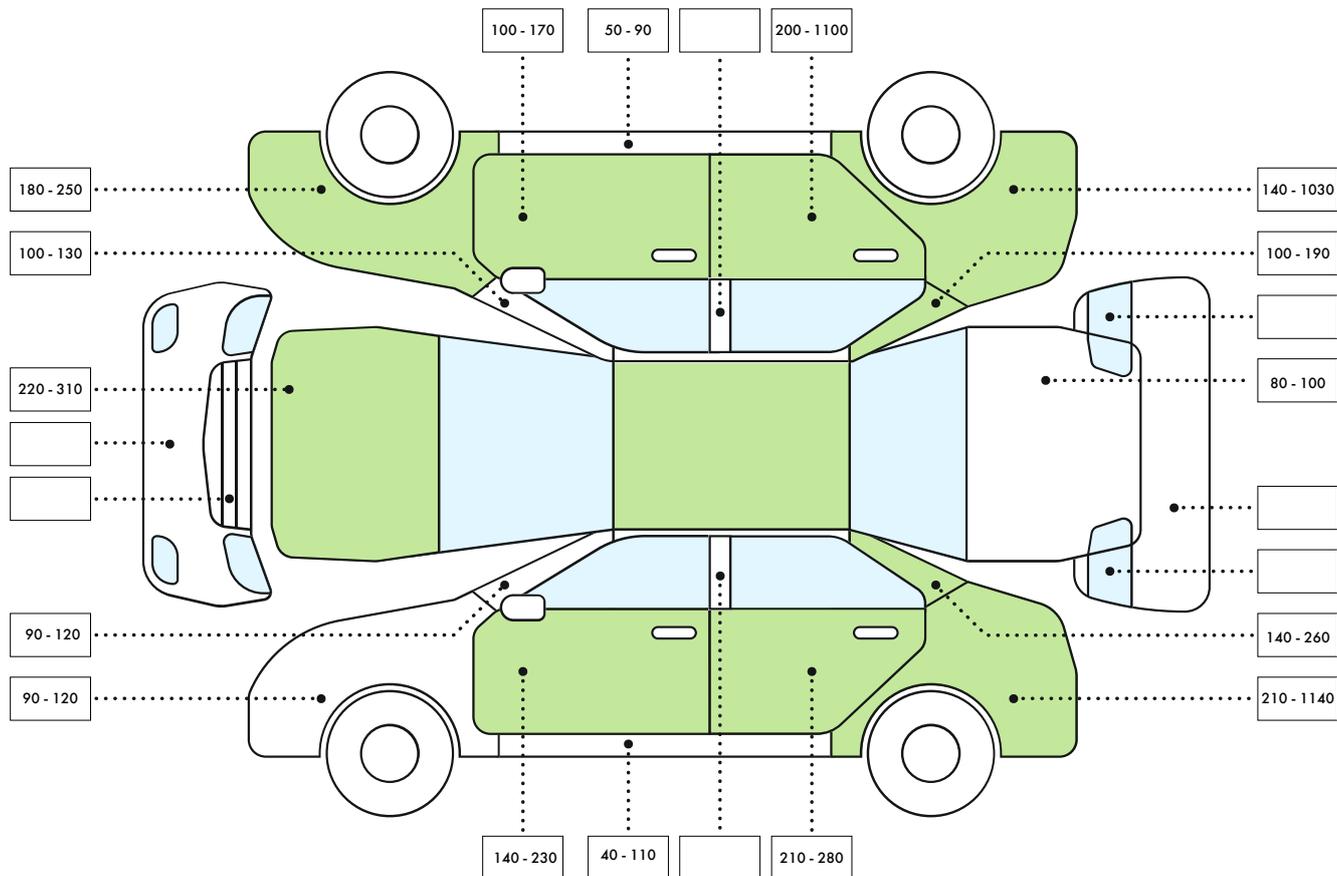
## Осмотр кузова с указанием толщины ЛКП

Осмотр	Комментарий	ЛКП
<b>Левая часть</b>		
Левое переднее крыло		90 - 120
▲ Левая передняя дверь	Крашенный элемент	140 - 230
Левая передняя стойка		90 - 120
▲ Левая часть крыши	Крашенный элемент	170 - 340
Левая средняя стойка		
▲ Левая задняя стойка	Крашенный элемент	140 - 260
▲ Левая задняя дверь	Крашенный элемент	210 - 280
▲ Левое заднее крыло	Крашенный элемент	210 - 1140
Левый порог		40 - 110
<b>Задняя часть</b>		
▲ Задняя часть крыши	Крашенный элемент	170 - 340
Крышка / дверь багажника		80 - 100
Задний бампер		
<b>Правая часть</b>		
▲ Правое заднее крыло	Крашенный элемент	140 - 1030
▲ Правая задняя дверь	Крашенный элемент	200 - 1100
▲ Правая задняя стойка	Крашенный элемент	100 - 190
Правая средняя стойка		
▲ Правая часть крыши	Крашенный элемент	170 - 340
Правая передняя стойка		100 - 130
▲ Правая передняя дверь	Крашенный элемент	100 - 170

Осмотр	Комментарий	ЛКП
▲ Правое переднее крыло	Крашенный элемент	180 - 250
Правый порог		50 - 90
<b>Передняя часть</b>		
▲ Передняя часть крыши	Крашенный элемент	170 - 340
Передний бампер		
▲ Капот	Крашенный элемент	220 - 310
Решетка радиатора		
<b>Стекланные элементы</b>		
Левое зеркало		
Левое переднее стекло		
Левое заднее стекло		
Заднее стекло		
Левый задний фонарь		
Правый задний фонарь		
Правое заднее стекло		
Правое переднее стекло		
Правое зеркало		
Лобовое стекло		
Левая фара		
Левая противотуманная фара		
Правая фара		
Правая противотуманная фара

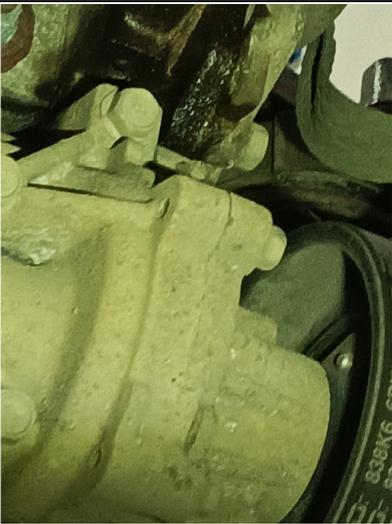
Течь соединений системы охлаждения (осмотр снизу)	Отсутствует	
Течь соединений топливной системы (осмотр снизу)	Отсутствует	
Течь соединений передней крышки ДВС (осмотр снизу)	Запотевание или незначительная течь	
Течь соединений переднего редуктора	Обильная течь	
Течь соединений КПП	Отсутствует	
Течь соединений заднего редуктора	Отсутствует	
<b>Электронные системы автомобиля и электрика</b>		
Сканирование кодов неисправностей системы управления двигателем, Airbag, ABS и т.д.	Системы сканируются нормально, присутствуют ошибки в истории	
Заводская маркировка на ремнях безопасности.	Присутствует	
Визуальные признаки срабатывания подушек безопасности.	Отсутствуют	
Наличие нештатного оборудования и деталей (нештатные провода, нештатная укладка проводов, нештатная маркировка на деталях, нештатное оборудование, газовое оборудование и т.д.)	Отсутствует

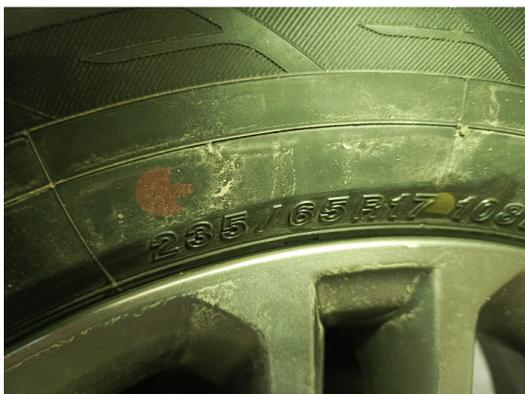
Опорные подшипники амортизаторов	Исправны	
Передние амортизаторы, пыльники и отбойники амортизаторов, пружины	Исправны	
Шаровая(ые) опора(ы) и сайлентблоки переднего левого рычага. ШРУС передний левый наружный и внутренний.	Исправны	
Шаровая(ые) опора(ы) и сайлентблоки переднего правого рычага. ШРУС передний правый наружный и внутренний.	Исправны	
Задние амортизаторы, пыльники и отбойники амортизаторов, пружины	Исправны	
Шарниры и сайлентблоки заднего левого рычага. ШРУС задний левый наружный и внутренний.	Исправны	
Шарниры и сайлентблоки заднего правого рычага. ШРУС задний правый наружный и внутренний.	Исправны	
Втулки и стойки переднего стабилизатора. Рулевая рейка и рулевой вал. Сайлентблоки переднего подрамника.	Исправны	
Карданный вал, подвесной подшипник.	Исправны	
Втулки и стойки заднего стабилизатора.	Исправны	
Выхлопная система	Исправна	
Шины и диски передних колес. Критические замечания и фото размерности	Отсутствуют

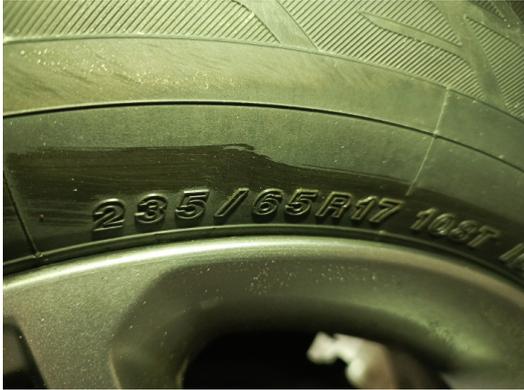
Шины и диски задних колес. Критические замечания	Отсутствуют	
<b>Осмотр кузовных деталей на подъемнике</b>		
Лонжероны левый и правый, передняя панель.	Исправны, нарушений геометрии нет	
Радиаторы систем охлаждения двигателя, ГУРа, трансмиссии, радиатор кондиционера, опоры ДВС и КПП.	Исправны, нарушений геометрии нет	
Капот обратная сторона. Чашки левая и правая. Крылья левое и правое. Фронтальная панель/телевизор.	Исправно	
Крепление фар и корпус фар левой и правой.	Исправно	
<b>Вспомогательные функции автомобиля</b>		
Освещение салона, стеклоподъемники, регулировка боковых зеркал, сидений, руля. Обогревы заднего стекла, лобового стекла, сидений, руля. Открытие/закрытие двери багажника, люка. Работа мультимедии, кондиционера.	Имеющиеся в данном автомобиле функции исправны
