# Диагностическая карта

Nissan Almera, Бежевый, VIN: Z8NAJL10056006232, показания одометра: 212000 км.

## Техническая диагностика

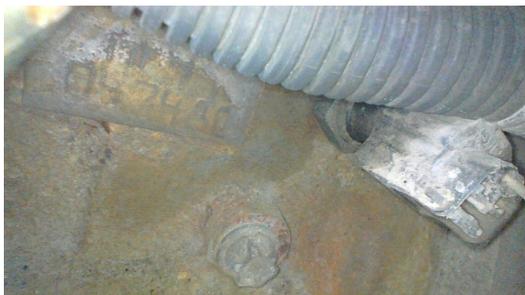
Работа	Результат	Комментарий
<b>Двигатель и трансмиссия</b>		
Номер двигателя	Читается	
Состояние цилиндров. Компрессия.	В пределах нормы	
Состояние цилиндров. Эндоскопия.	Естественный износ, соответствующий показаниям одометра	
Работа двигателя на холостых, средних и выше средних оборотах (посторонние шумы, неустойчивая работа, дымность).	В норме	
Уровень и состояние масла ДВС, тормозной, охлаждающей и жидкости ГУРа.	В норме	то
Катушки/провода/свечи зажигания.	Исправны	
Состояние приводных ремней.	Исправен	
Состояние воздушного фильтра двигателя.	В норме	
Работа КПП на стоящем автомобиле.	Передачи включаются нормально	
Работа КПП при тестовой поездке	Передачи включаются нормально	
Течи: клапанная крышка, прокладка ГБЦ, передняя крышка ДВС, турбина, соединения системы кондиционирования, охлаждения, ГУРа, топливной системы, радиаторов охлаждения ДВС, кондиционера, трансмиссии, ГУРа.	Отсутствуют	
Течь соединений системы охлаждения (осмотр снизу)	Отсутствует

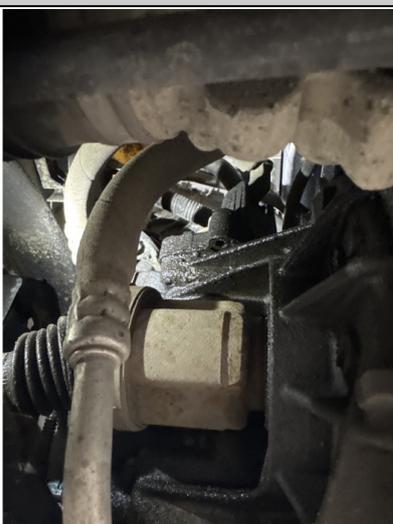
Течь соединений системы ГУРа (осмотр снизу)	Отсутствует	
Течь соединений топливной системы (осмотр снизу)	Отсутствует	
Течь соединений передней крышки ДВС (осмотр снизу)	Запотевание или незначительная течь	Передний сальник кв
Течь соединений переднего редуктора	Отсутствует	
Течь соединений КПП	Запотевание или незначительная течь	
Течь соединений заднего редуктора	Отсутствует	
<b>Электронные системы автомобиля и электрика</b>		
Сканирование кодов неисправностей системы управления двигателем, Airbag, ABS и т.д.	Системы сканируются нормально, присутствуют активные ошибки	
Заводская маркировка на ремнях безопасности.	Присутствует	
Визуальные признаки срабатывания подушек безопасности.	Отсутствуют	
Наличие нестандартного оборудования и деталей (нестандартные провода, нестандартная укладка проводов, нестандартная маркировка на деталях, нестандартное оборудование, газовое оборудование и т.д.)	Присутствует
