Диагностическая карта

ГАЗ 21 «Волга», белый, VIN: X96A32R32P0962719, показания одометра: 191000 км.

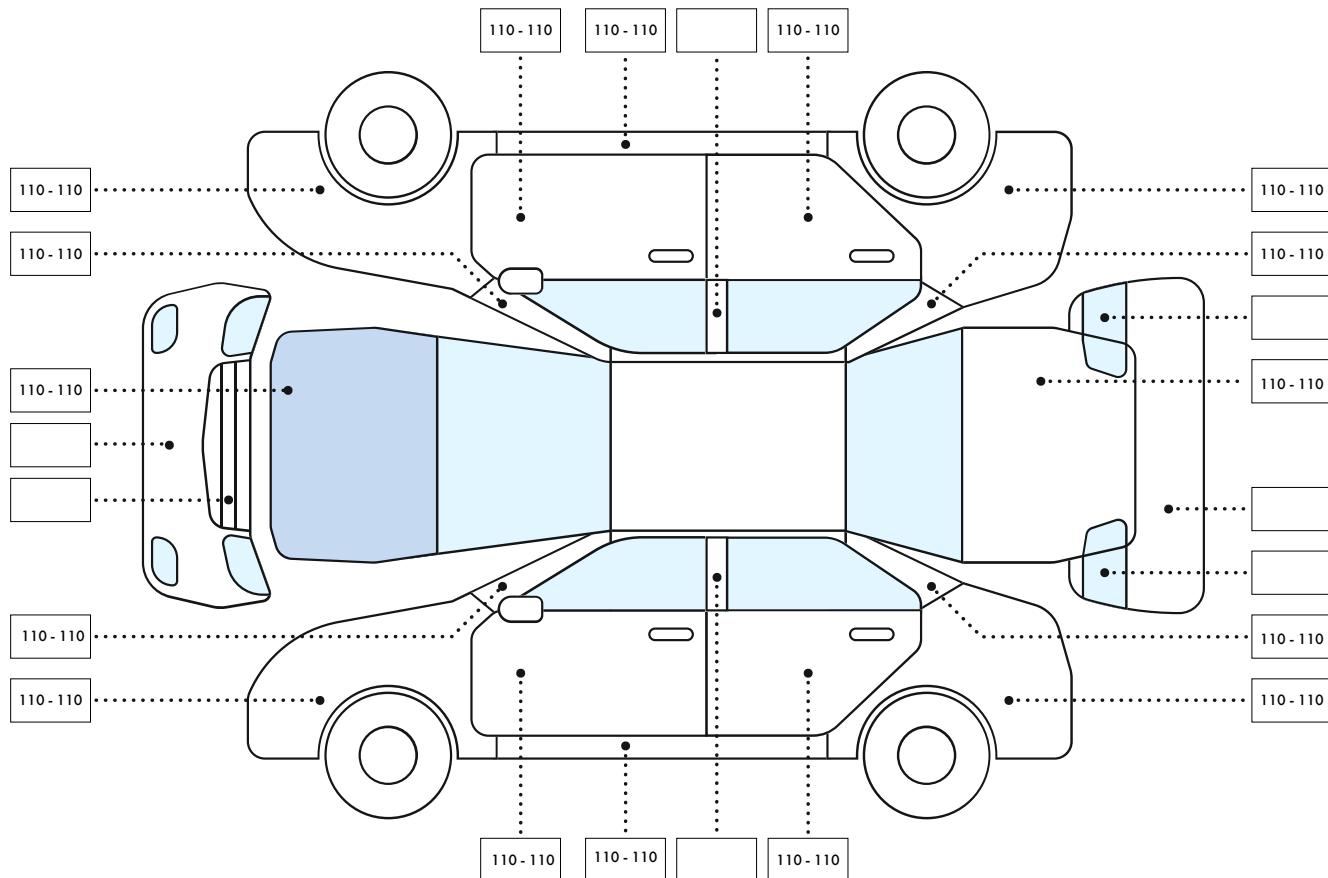
Осмотр кузова с указанием толщины ЛКП

Осмотр	Комментарий	ЛКП
Правый порог		110 - 110
Передняя часть		
Передняя часть крыши		110 - 110
Передний бампер		
⚠ Капот	Скол	110 - 110
Решетка радиатора		
Стеклянные элементы		
Левое зеркало		
Левое переднее стекло		
Левое заднее стекло		
Заднее стекло		
Левый задний фонарь		
Правый задний фонарь		
Правое заднее стекло		
Правое переднее стекло		
Правое зеркало		
Лобовое стекло		
Левая фара		
Левая противотуманная фара		
Правая фара		
Правая противотуманная фара
