Диагностическая карта

Ford Kuga, серебристый, VIN: Z6FAXXESMAHB65229, показания одометра: 195122 км.

Техническая диагностика

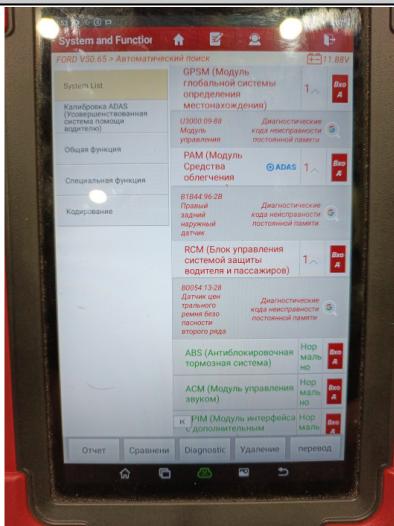
Сканирование кодов неисправностей системы управления двигателем, Airbag, ABS и т.д.

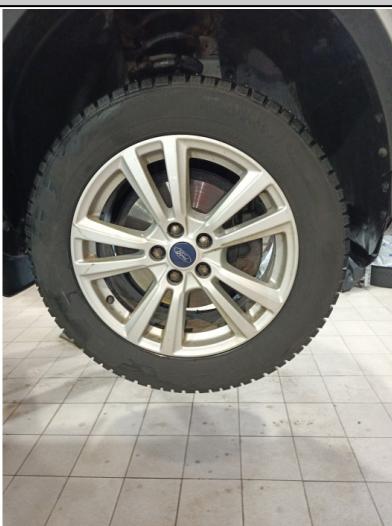
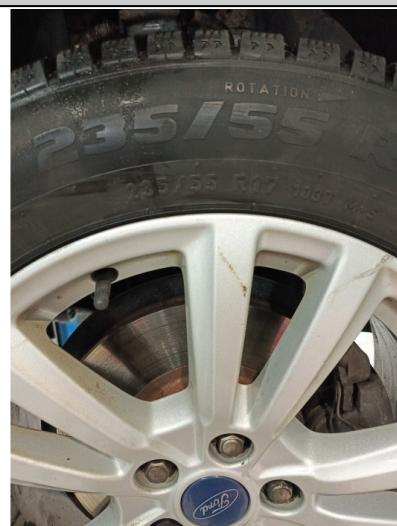
Шины и диски передних колес. Критические замечания и фото размерности

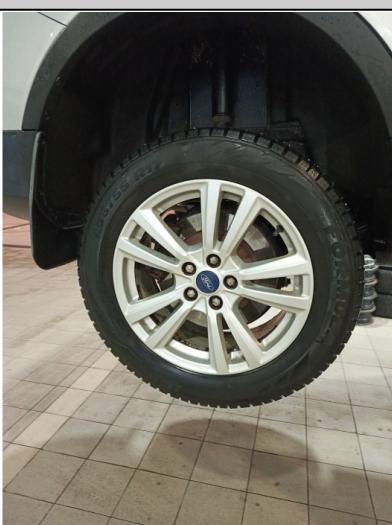
Шины и диски задних колес. Критические замечания
