# Диагностическая карта

Kia Ceed, Серо-коричневый, VIN: XWEH2516BL0011071, показания одометра: 104463 км.

## Техническая диагностика

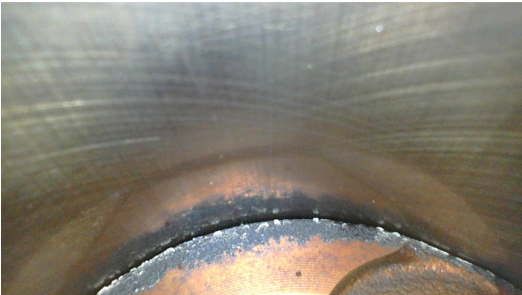
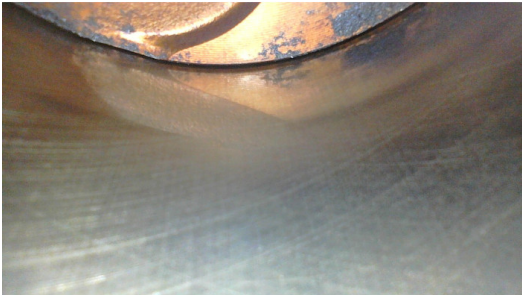
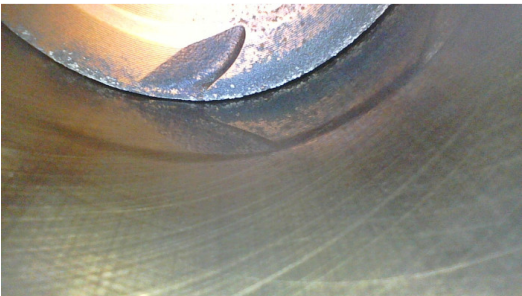
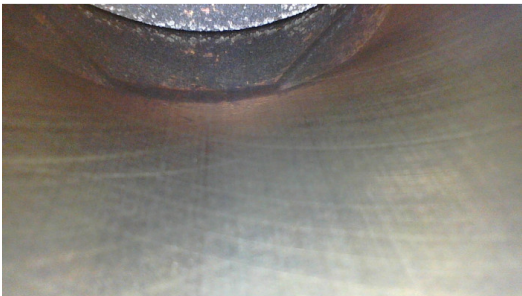
Работа	Результат	Комментарий
Двигатель и трансмиссия		
Номер двигателя	Читается	599
Состояние цилиндров. Эндоскопия.	Естественный износ, соответствующий показаниям одометра	
Работа двигателя на холостых, средних и выше средних оборотах (посторонние шумы, неустойчивая работа, дымность).	В норме	
Уровень и состояние масла ДВС	Не в норме	Заменить
Уровень и состояние тормозной жидкости	В норме	
Уровень и состояние охлаждающей жидкости	Не в норме	Минимум
Катушки/провода/свечи зажигания.	Исправны	
Состояние приводных ремней.	Исправен	
Состояние воздушного фильтра двигателя.	Необходима замена	
Работа КПП на стоящем автомобиле.	Передачи включаются нормально	
Работа КПП при тестовой поездке	Передачи включаются нормально	
Течи: клапанная крышка, прокладка ГБЦ, передняя крышка ДВС, турбина, соединения системы кондиционирования, охлаждения, ГУРа, топливной системы, радиаторов охлаждения ДВС, кондиционера, трансмиссии, ГУРа.	Отсутствуют

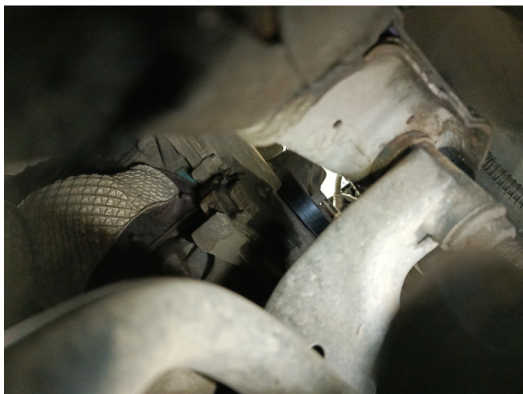
Течь соединений системы охлаждения (осмотр снизу)	Отсутствует	
Течь соединений топливной системы (осмотр снизу)	Отсутствует	
Течь соединений передней крышки ДВС (осмотр снизу)	Запотевание или незначительная течь	
Течь соединений переднего редуктора	Запотевание или незначительная течь	По правому сальнику привода
Течь соединений КПП	Отсутствует	
Течь соединений заднего редуктора	Отсутствует	
Электронные системы автомобиля и электрика		
Сканирование кодов неисправностей системы управления двигателем, Airbag, ABS и т.д.	Системы сканируются нормально, ошибки отсутствуют	
Заводская маркировка на ремнях безопасности.	Присутствует	
Визуальные признаки срабатывания подушек безопасности.	Отсутствуют	
Наличие нештатного оборудования и деталей (нештатные провода, нештатная укладка проводов, нештатная маркировка на деталях, нештатное оборудование, газовое оборудование и т.д.)	Отсутствует	
Состояние АКБ	Удовлетворительное
