Диагностическая карта

Lexus NX, серый, VIN: JTJBARBZ402066932, показания одометра: 104880 км.

Техническая диагностика

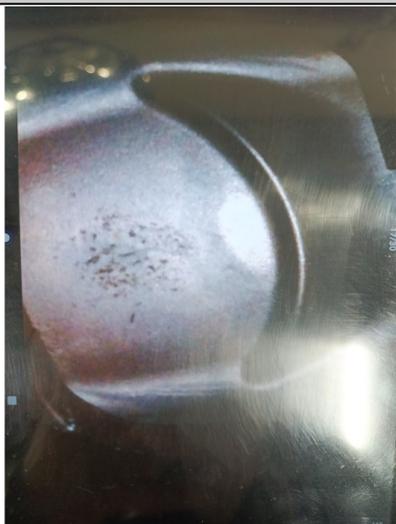
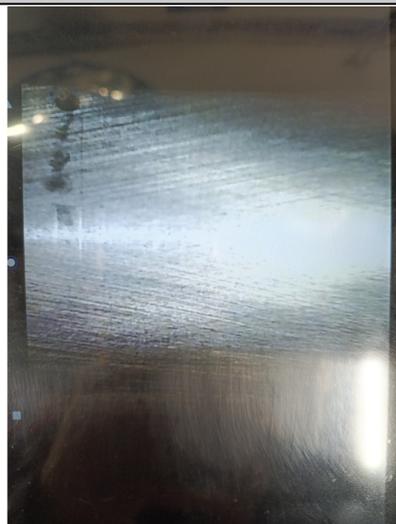
Работа	Результат	Комментарий
Двигатель и трансмиссия		
Номер двигателя	Читается	
Состояние цилиндров. Эндоскопия.	Естественный износ, соответствующий показаниям одометра	
Работа двигателя на холостых, средних и выше средних оборотах (посторонние шумы, неустойчивая работа, дымность).	В норме	
Уровень и состояние масла ДВС, тормозной, охлаждающей и жидкости ГУРа.	В норме	
Катушки/провода/свечи зажигания.	Исправны	
Состояние приводных ремней.	Исправен	
Состояние воздушного фильтра двигателя.	В норме	Заменить на ТО
Работа КПП на стоящем автомобиле.	Передачи включаются нормально	
Работа КПП при тестовой поездке	Передачи включаются нормально	
Работа полного привода на вывешенном автомобиле	Полный привод функционирует	
Течи: клапанная крышка, прокладка ГБЦ, передняя крышка ДВС, турбина, соединения системы кондиционирования, охлаждения, ГУРа, топливной системы, радиаторов охлаждения ДВС, кондиционера, трансмиссии, ГУРа.	Отсутствуют
