# Диагностическая карта

Hyundai Tucson, серый, VIN: XWEJ3813BK0005848, показания одометра: 103070 км.

## Техническая диагностика

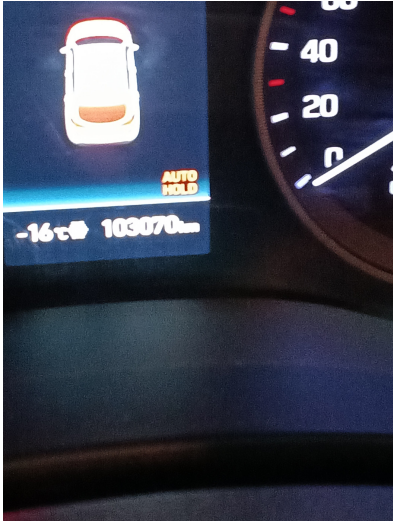
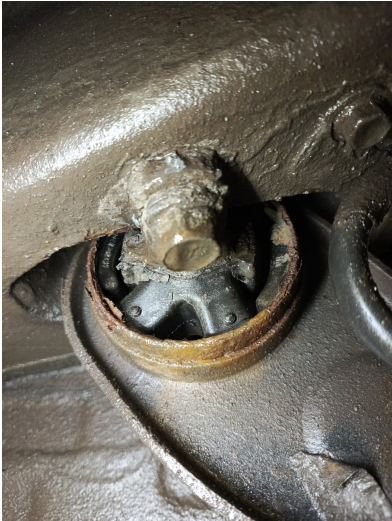
| Дополнительные фото | |

| Дополнительные комментарии по автомобилю |
|---|
| Не отключается автохолл,отслоение сайлентблока на заднем продольном рычаге. |

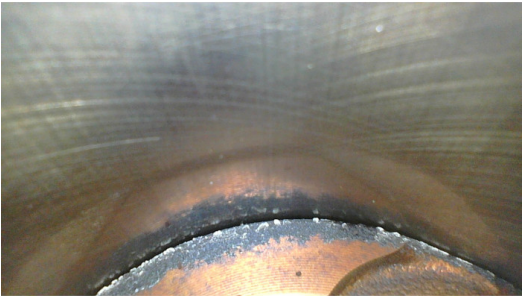
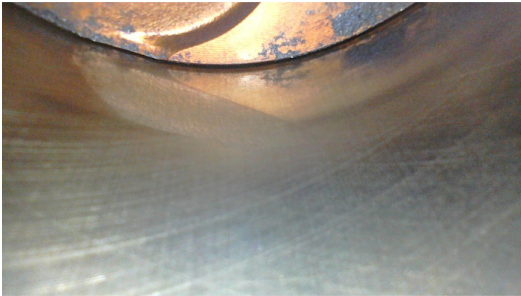
| Состояние цилиндров. Эндоскопия. | |

| Работа | Результат | Комментарий |
|---|---|---|
| Состояние цилиндров. Эндоскопия. | Естественный износ, соответствующий показаниям одометра | |

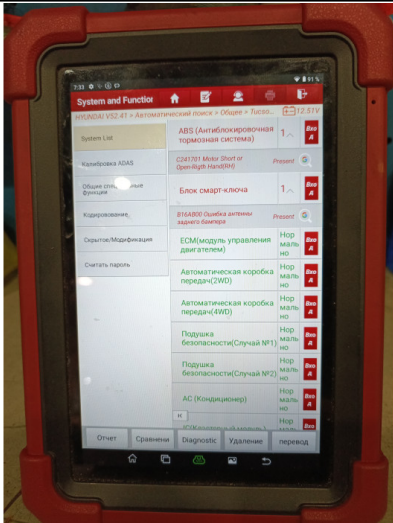
| Сканирование кодов неисправностей системы управления двигателем, Airbag, ABS и т.д. | |

| Работа | Результат | Комментарий |
|---|---|---|
| Сканирование кодов неисправностей системы управления двигателем, Airbag, ABS и т.д. | Системы сканируются нормально, присутствуют активные ошибки | |

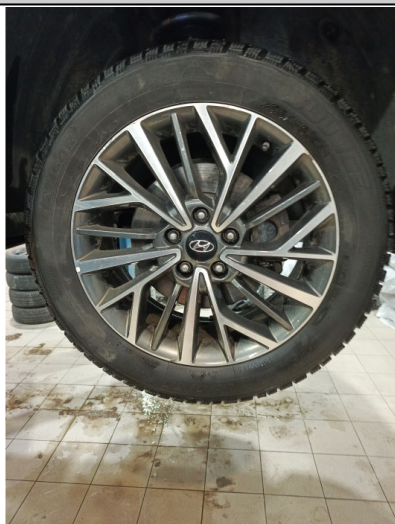
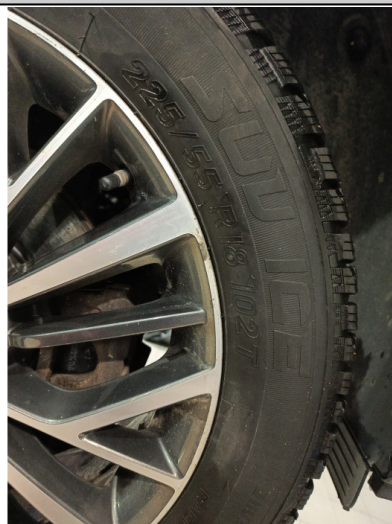
| Работа | Результат | Комментарий |
|---|---|---|
| Шины и диски передних колес. Критические замечания и фото размерности | Отсутствуют | |

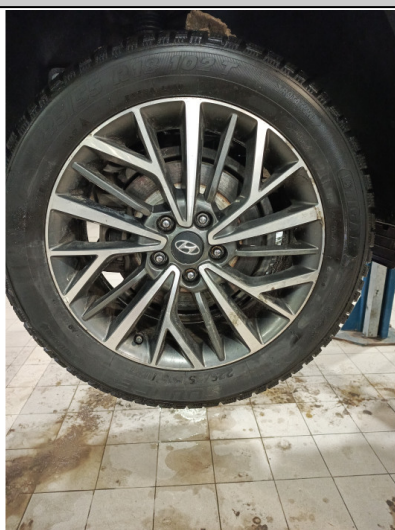
| Работа | Результат | Комментарий |
|---|---|---|
| Шины и диски задних колес. Критические замечания | Отсутствуют | |
