Диагностическая карта

Land Rover Range Rover Evoque, Красный, VIN: SALVA2BD7CH694506, показания одометра: 208910 км.

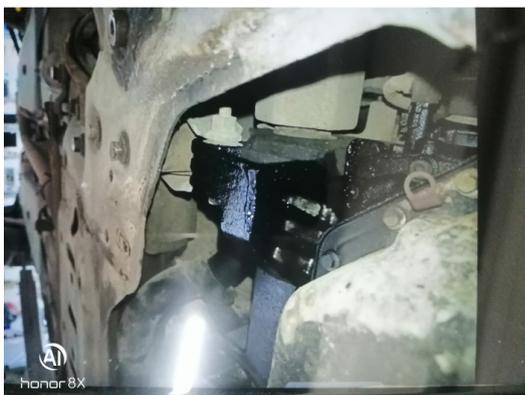
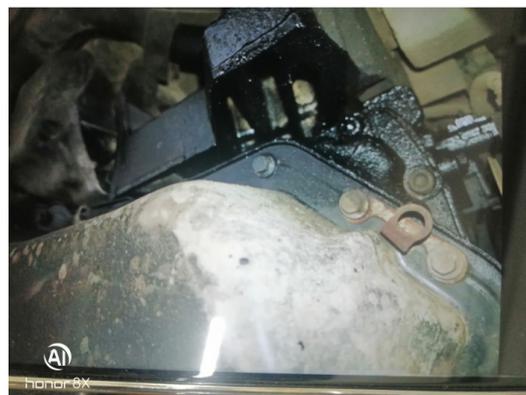
Течь соединений передней крышки ДВС (осмотр снизу)
