Диагностическая карта

Омода C5, Черный серый, VIN: LVVDB21B8RD035467, показания одометра: 31670 км.

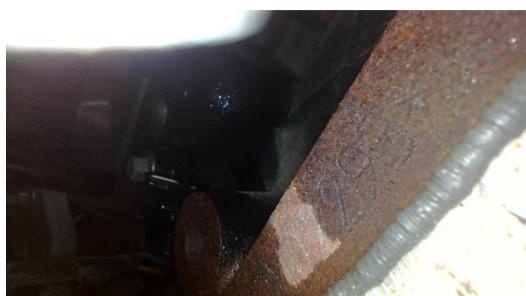
Работа	Результат	Комментарий
Двигатель и трансмиссия		
Номер двигателя	Читается	0229
Работа двигателя на холостых, средних и выше средних оборотах (посторонние шумы, неустойчивая работа, дымность).	В норме	
Уровень и состояние масла ДВС, тормозной, охлаждающей и жидкости ГУРа.	В норме	
Катушки/проводы/свечи зажигания.	Исправны	
Состояние приводных ремней.	Исправен	
Состояние воздушного фильтра двигателя.	В норме	
Работа КПП на стоящем автомобиле.	Передачи включаются нормально	
Работа КПП при тестовой поездке	Передачи включаются нормально	
Течи: клапанная крышка, прокладка ГБЦ, передняя крышка ДВС, турбина, соединения системы кондиционирования, охлаждения, ГУРа, топливной системы, радиаторов охлаждения ДВС, кондиционера, трансмиссии, ГУРа.	Отсутствуют	
Течи (осмотр снизу): Соединения систем охлаждения, ГУРа, топливной. Соединения передней крышки ДВС, турбины.	Отсутствуют	
Течи: Переднего редуктора, КПП, заднего редуктора.	Отсутствуют
