Диагностическая карта

Kia Rio, Серебристый, VIN: Z94CB41BBHR458652, показания одометра: 118237 км.

Техническая диагностика

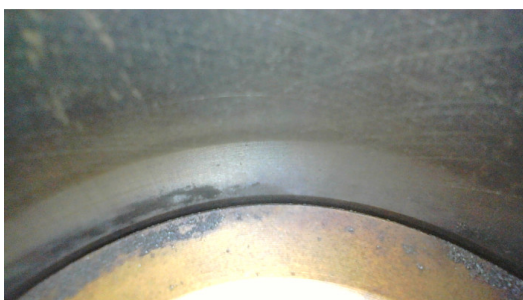
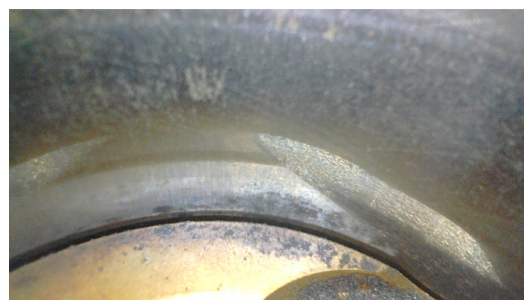
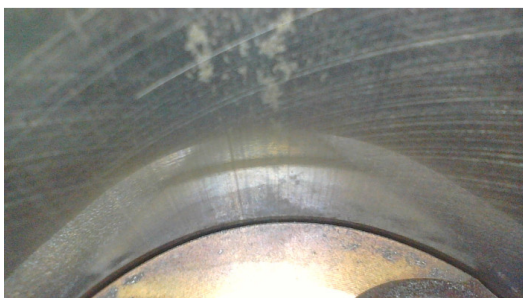
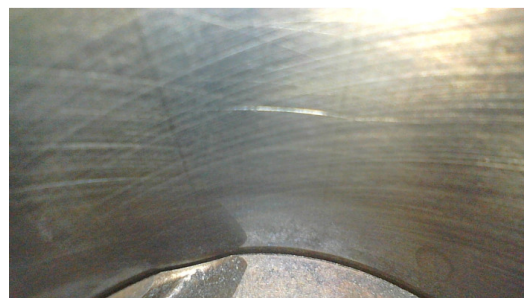
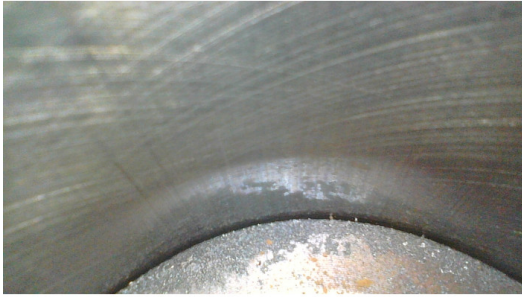
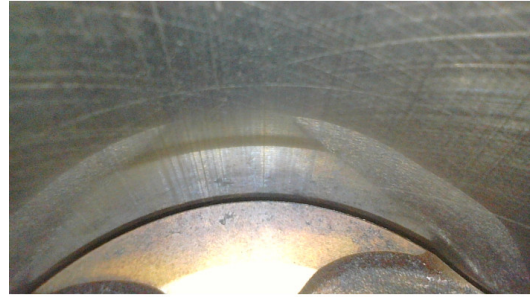
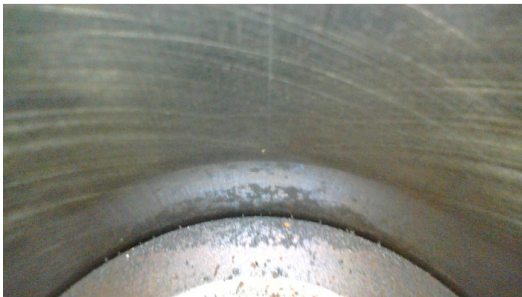
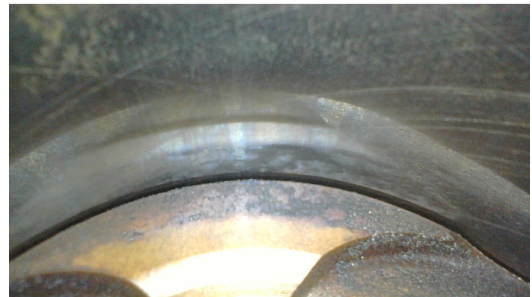
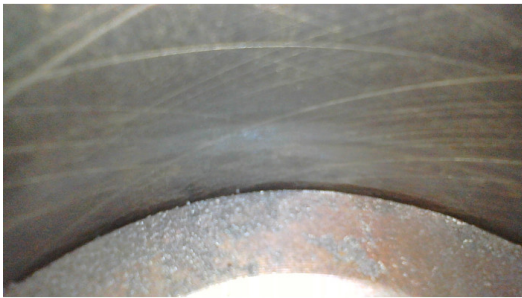
Работа	Результат	Комментарий
Двигатель и трансмиссия		
Номер двигателя	Читается	
Состояние цилиндров. Компрессия.	В пределах нормы	
Состояние цилиндров. Эндоскопия.	Естественный износ, соответствующий показаниям одометра	
Работа двигателя на холостых, средних и выше средних оборотах (посторонние шумы, неустойчивая работа, дымность).	В норме	
Уровень и состояние масла ДВС	В норме	
Уровень и состояние тормозной жидкости	Не в норме	Замена
Уровень и состояние охлаждающей жидкости	Не в норме	Долить
Уровень и состояние жидкости ГУРа	В норме	
Катушки/провода/свечи зажигания.	Исправны	Две неоригинальные катушки
Состояние приводных ремней.	Исправен	
Состояние воздушного фильтра двигателя.	В норме	
Работа КПП на стоящем автомобиле.	Передачи включаются нормально	
Работа КПП при тестовой поездке	Передачи включаются нормально	
Течи: клапанная крышка, прокладка ГБЦ, передняя крышка ДВС, турбина, соединения системы кондиционирования, охлаждения, ГУРа, топливной системы, радиаторов охлаждения ДВС, кондиционера, трансмиссии, ГУРа.	Отсутствуют

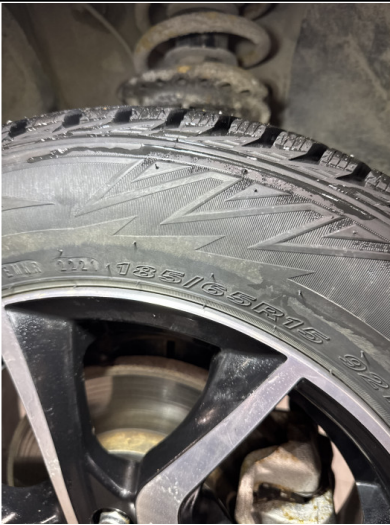
Стойка стабилизатора передняя левая	Исправна	
Стойка стабилизатора передняя правая	Исправна	
Рулевая рейка	Есть отклонения	Люфт
Рулевой вал	Исправен	
Сайлентблоки переднего подрамника	Исправны	
Выхлопная система	Исправна	
Визуальные следы удаления катализатора.	Присутствуют	
Шины и диски передних колес. Критические замечания и фото размерности	Отсутствуют	
Шины и диски задних колес. Критические замечания	Отсутствуют	
Осмотр кузовных деталей на подъемнике		
Лонжероны левый и правый, передняя панель.	Следы ремонта	Левый
Радиаторы систем охлаждения двигателя, ГУРа, трансмиссии, радиатор кондиционера, опоры ДВС и КПП.	Исправны, нарушений геометрии нет	
Капот обратная сторона. Чашки левая и правая. Крылья левое и правое. Фронтальная панель/телевизор.	Следы ремонта	Неоригинальный телевизор
Крепление фар и корпус фар левой и правой.	Другое	Неоригинальные
Вспомогательные функции автомобиля		
Освещение салона	Исправно
