# Диагностическая карта

Kia Rio, Серебристый, VIN: Z94CB41BBHR458652, показания одометра: 118237 км.

## Техническая диагностика

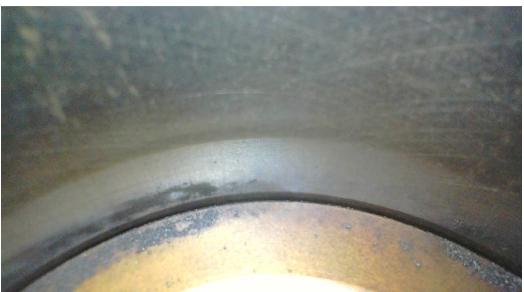
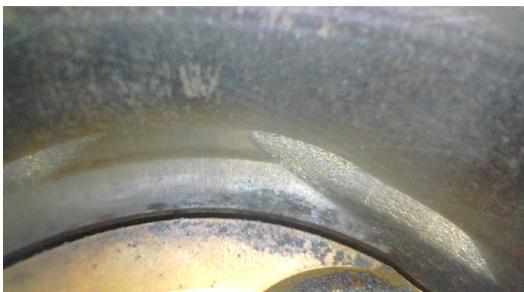
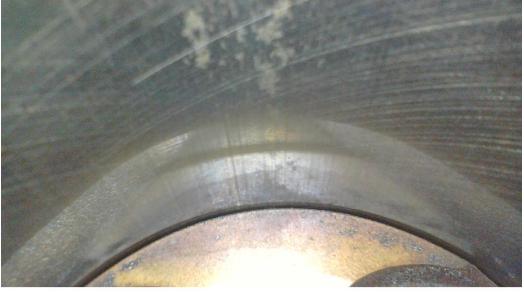
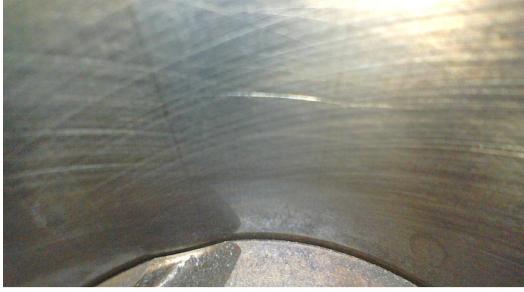
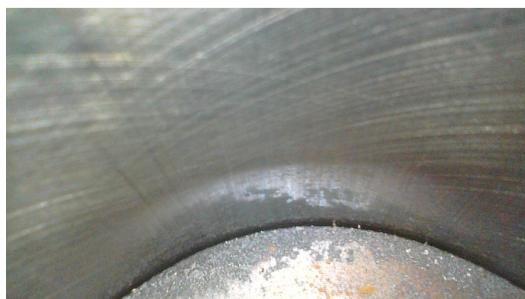
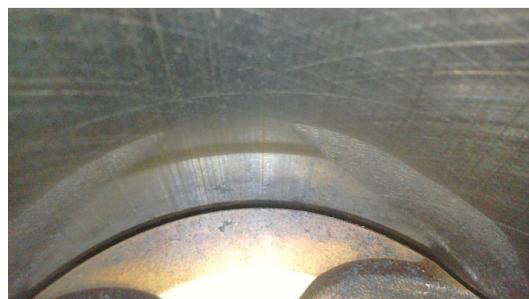
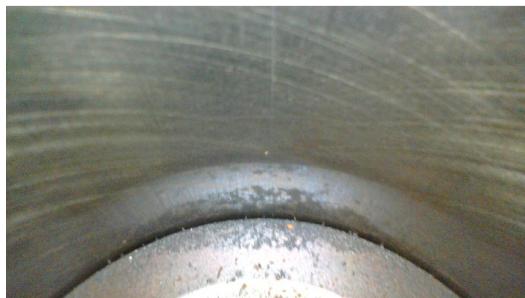
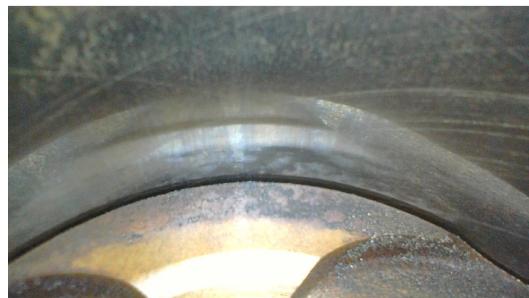
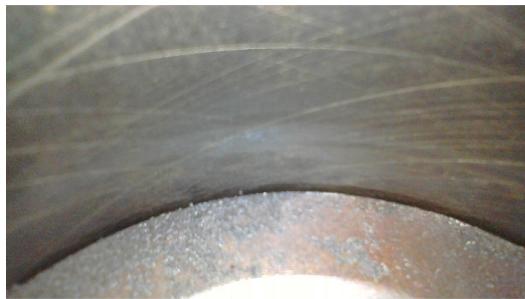
Работа	Результат	Комментарий
<b>Двигатель и трансмиссия</b>		
Номер двигателя	Читается	
Состояние цилиндров. Компрессия.	В пределах нормы	
Состояние цилиндров. Эндоскопия.	Естественный износ, соответствующий показаниям одометра	
Работа двигателя на холостых, средних и выше средних оборотах (посторонние шумы, неустойчивая работа, дымность).	В норме	
Уровень и состояние масла ДВС	В норме	
Уровень и состояние тормозной жидкости	Не в норме	Замена
Уровень и состояние охлаждающей жидкости	Не в норме	Долить
Уровень и состояние жидкости ГУРа	В норме	
Катушки/проводы/свечи зажигания.	Исправны	Две неоригинальные катушки
Состояние приводных ремней.	Исправен	
Состояние воздушного фильтра двигателя.	В норме	
Работа КПП на стоящем автомобиле.	Передачи включаются нормально	
Работа КПП при тестовой поездке	Передачи включаются нормально	
Течи: клапанная крышка, прокладка ГБЦ, передняя крышка ДВС, турбина, соединения системы кондиционирования, охлаждения, ГУРа, топливной системы, радиаторов охлаждения ДВС, кондиционера, трансмиссии, ГУРа.	Отсутствуют

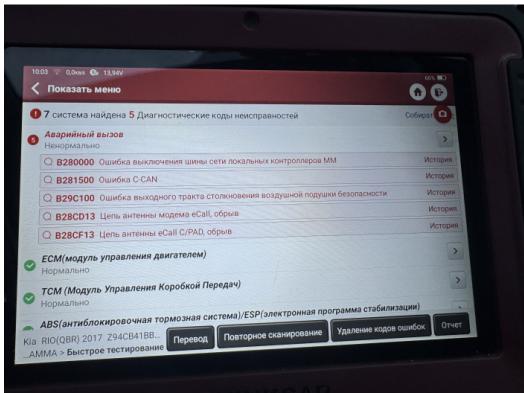
Течи (осмотр снизу): Соединения систем охлаждения, ГУРа, топливной. Соединения передней крышки ДВС, турбины.	Отсутствуют	
Течи: Переднего редуктора, КПП, заднего редуктора.	Отсутствуют	
<b>Электронные системы автомобиля и электрика</b>		
Сканирование кодов неисправностей системы управления двигателем, Airbag, ABS и т.д.	Системы сканируются нормально, присутствуют ошибки в истории	
Заводская маркировка на ремнях безопасности.	Присутствует	
Визуальные признаки срабатывания подушек безопасности.	Отсутствуют	
Наличие нештатного оборудования и деталей (нештатные провода, нештатная укладка проводов, нештатная маркировка на деталях, нештатное оборудование, газовое оборудование и т.д.)	Отсутствует	
Состояние АКБ	Хорошее	
Ближний свет	Исправен	
Дальний свет	Исправен	
Корректор фар	Исправен	
Ходовые огни	Исправны	
Габаритные огни передние	Исправны	
Указатели поворотов передние	Исправны	
Противотуманные фары	Исправны

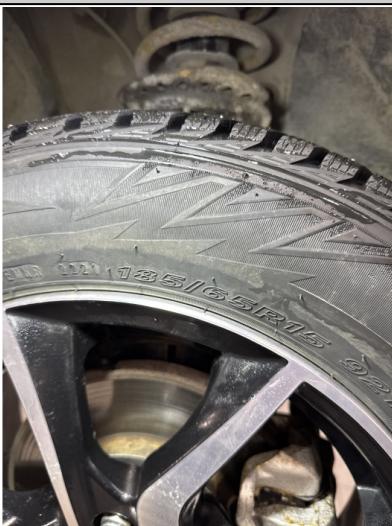
Стойка стабилизатора передняя левая	Исправна	
Стойка стабилизатора передняя правая	Исправна	
Рулевая рейка	Есть отклонения	Люфт
Рулевой вал	Исправен	
Сайлентблоки переднего подрамника	Исправны	
Выхлопная система	Исправна	
Визуальные следы удаления катализатора.	Присутствуют	
Шины и диски передних колес. Критические замечания и фото размерности	Отсутствуют	
Шины и диски задних колес. Критические замечания	Отсутствуют

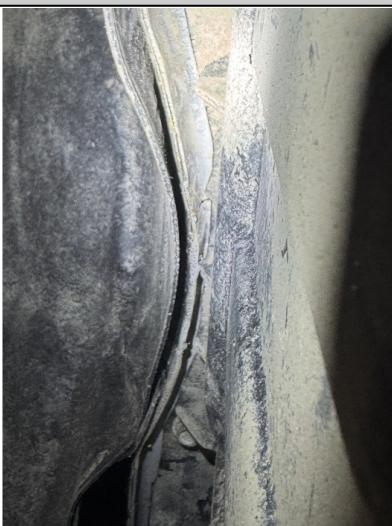
Лонжероны левый и правый, передняя панель.	Следы ремонта	Левый
Радиаторы систем охлаждения двигателя, ГУРа, трансмиссии, радиатор кондиционера, опоры ДВС и КПП.	Исправны, нарушений геометрии нет	
Капот обратная сторона. Чашки левая и правая. Крылья левое и правое. Фронтальная панель/телевизор.	Следы ремонта	Неоригинальный телевизор
Крепление фар и корпус фар левой и правой.	Другое	Неоригинальные
