Диагностическая карта

Nissan X-Trail, Черный, VIN: Z8NTANT32ES097206, показания одометра: 95695 км.

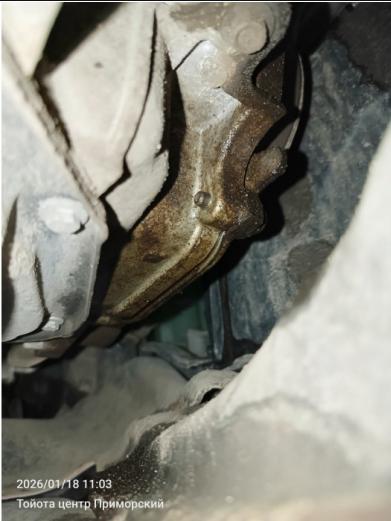
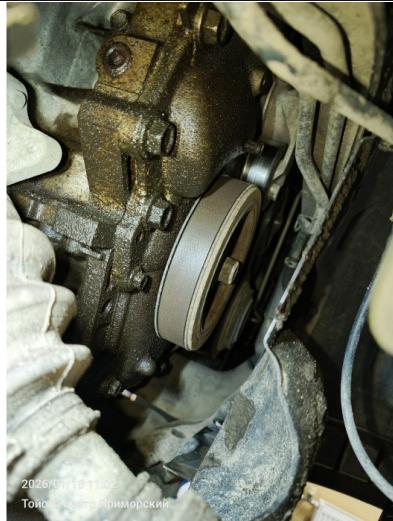
Течь соединений передней крышки ДВС (осмотр снизу)	Запотевание или незначительная течь	По стыку. Смотри фото.
Течи: Переднего редуктора, КПП, заднего редуктора.	Отсутствуют	
Электронные системы автомобиля и электрика		
Сканирование кодов неисправностей системы управления двигателем, Airbag, ABS и т.д.	Системы сканируются нормально, присутствуют активные ошибки	P155D:00 - неисправность генератора. На момент диагностики генератор выдает напряжение в пределах нормы. B272B:92 - пер. центральный правый датчик парковки - неисправность.
Заводская маркировка на ремнях безопасности.	Присутствует	
Визуальные признаки срабатывания подушек безопасности.	Отсутствуют	
Наличие нештатного оборудования и деталей (нештатные провода, нештатная укладка проводов, нештатная маркировка на деталях, нештатное оборудование, газовое оборудование и т.д.)	Отсутствует	
Состояние АКБ	Отличное	
Ближний свет	Исправен	
Дальний свет	Исправен
