# Диагностическая карта

Lada (BA3) Vesta, белая, VIN: XTAGFL350R0852236, показания одометра: 50000 км.

## Техническая диагностика

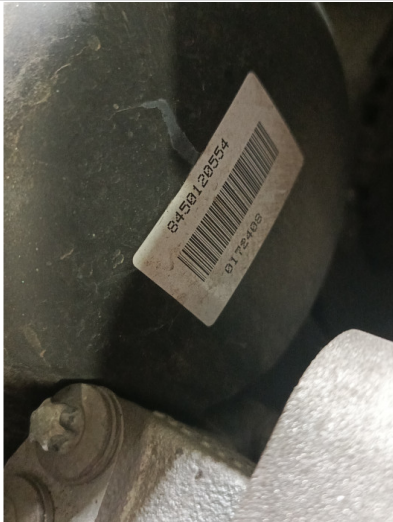
| Дополнительные фото | |
|---|---|
| Номер двигателя | |

| Работа | Результат | Комментарий |
|---|---|---|
| Номер двигателя | Читается | |

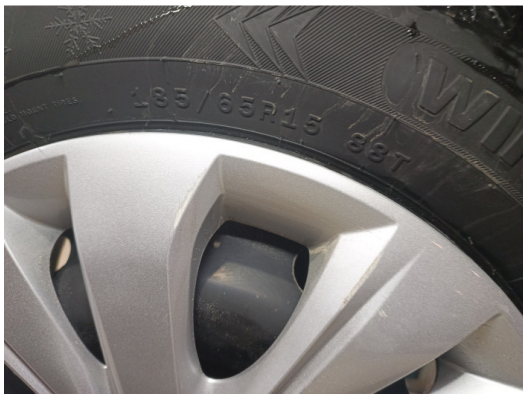
| Работа | Результат | Комментарий |
|---|---|---|
| Шины и диски передних колес. Критические замечания и фото размерности | Отсутствуют | |

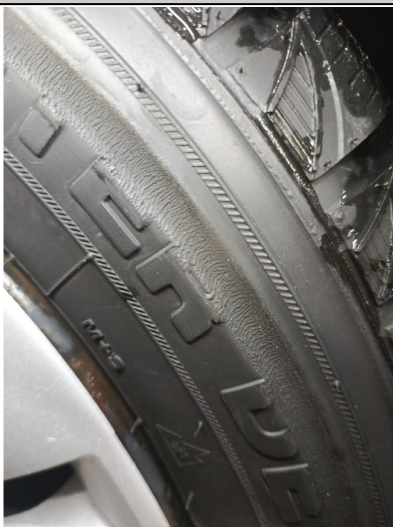
| Работа | Результат | Комментарий |
|---|---|---|
| Шины и диски задних колес. Критические замечания | Необходима замена | Задняя левая шина требует замены. |
