Диагностическая карта

Hyundai Tucson, серебристый, VIN: KMHJN81BP7U527153, показания одометра: 189000 км.

Техническая диагностика

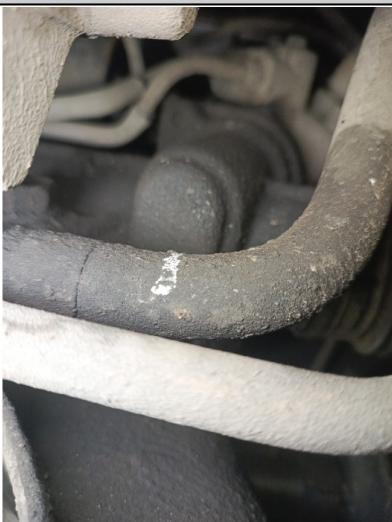
Течь соединений системы ГУРа (осмотр снизу)

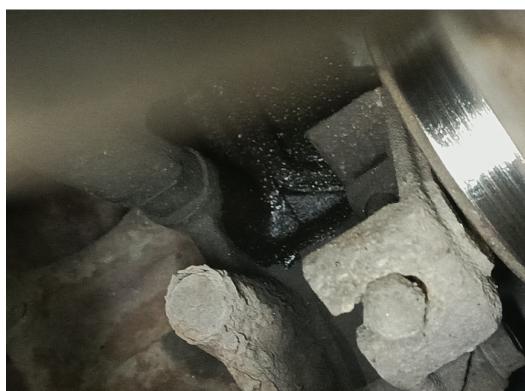
Течь соединений передней крышки ДВС (осмотр снизу)

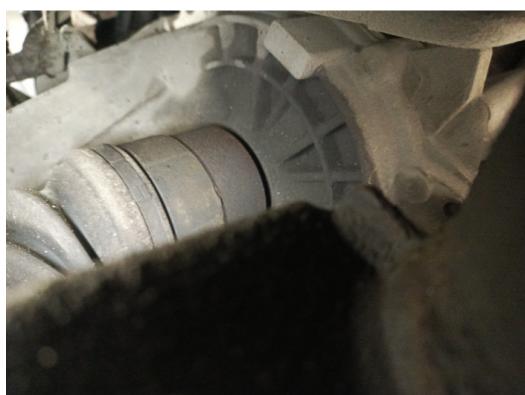
Течь соединений переднего редуктора

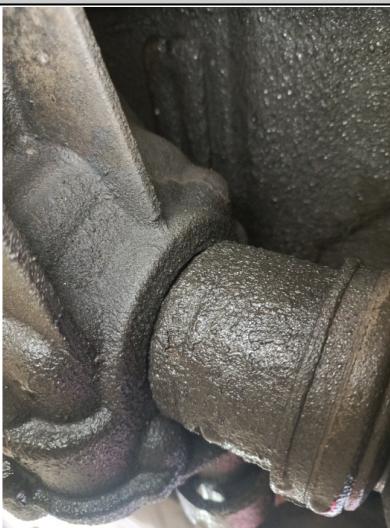
Течь соединений заднего редуктора

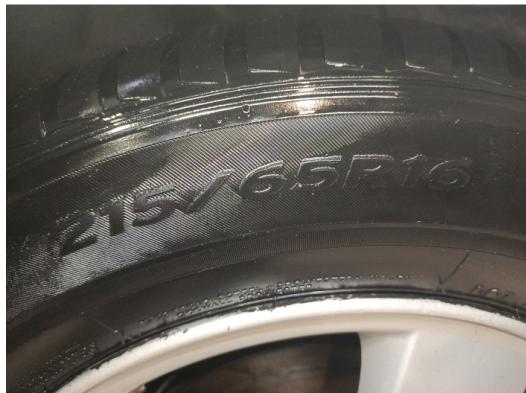
Шины и диски передних колес. Критические замечания и фото размерности

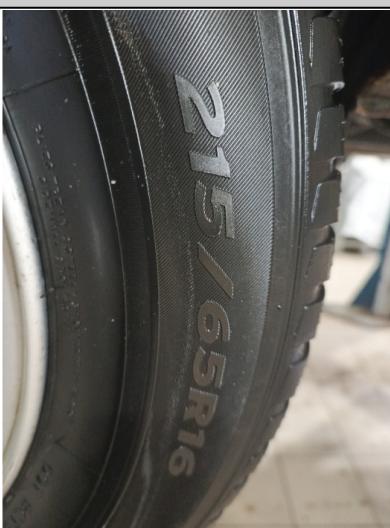
Шины и диски задних колес. Критические замечания

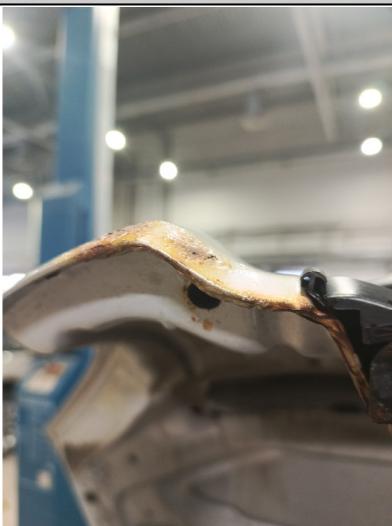
Капот обратная сторона. Чашки левая и правая. Крылья левое и правое. Фронтальная панель/телевизор.
