Диагностическая карта

Volvo V40 Cross Country, белый, VIN: YV1MZ845BF2075082, показания одометра: 232500 км.

Техническая диагностика

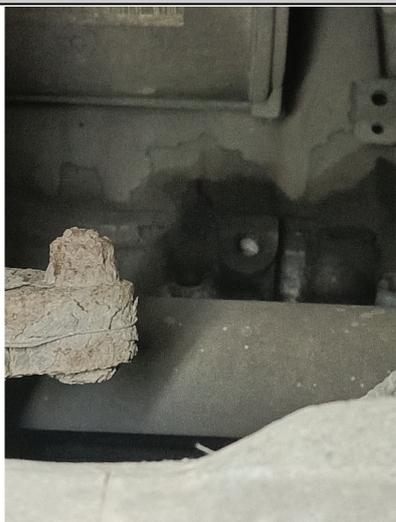
Работа	Результат	Комментарий
Двигатель и трансмиссия		
Номер двигателя	Читается	
Работа двигателя на холостых, средних и выше средних оборотах (посторонние шумы, неустойчивая работа, дымность).	В норме	
Уровень и состояние масла ДВС, тормозной, охлаждающей и жидкости ГУРа.	В норме	
Состояние приводных ремней.	Исправен	
Состояние воздушного фильтра двигателя.	В норме	
Работа КПП на стоящем автомобиле.	Передачи включаются нормально	
Работа КПП при тестовой поездке	Передачи включаются нормально	
Течи: клапанная крышка, прокладка ГБЦ, передняя крышка ДВС, турбина, соединения системы кондиционирования, охлаждения, ГУРа, топливной системы, радиаторов охлаждения ДВС, кондиционера, трансмиссии, ГУРа.	Отсутствуют	
Течь соединений системы охлаждения (осмотр снизу)	Отсутствует	
Течь соединений топливной системы (осмотр снизу)	Отсутствует	
Течь соединений передней крышки ДВС (осмотр снизу)	Обильная течь	
Течь соединений турбины (осмотр снизу)	Отсутствует

Течь соединений передней крышки ДВС (осмотр снизу)

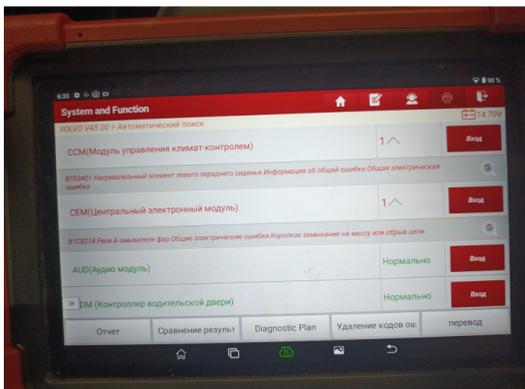
Течи: Переднего редуктора, КПП, заднего редуктора.	Отсутствуют	
Электронные системы автомобиля и электрика		
Сканирование кодов неисправностей системы управления двигателем, Airbag, ABS и т.д.	Системы сканируются нормально, присутствуют активные ошибки	
Визуальные признаки срабатывания подушек безопасности.	Отсутствуют	
Наличие нестандартного оборудования и деталей (нестандартные провода, нестандартная укладка проводов, нестандартная маркировка на деталях, нестандартное оборудование, газовое оборудование и т.д.)	Отсутствует	
Состояние АКБ	Хорошее	
Ближний, дальний свет, корректор фар, ходовые, передние габаритные огни, указатели поворотов, противотуманные фары, передний парктроник, омыватель фар, стеклоочистители и стеклоомыватели лобового и заднего стекол, звуковой сигнал, аварийка.	Имеющиеся в данном автомобиле функции исправны	
Стоп сигнал, задние габаритные огни, подсветка номера, задние противотуманные фонари, указатели поворотов, задний ход, камера заднего вида, задний парктроник.	Имеющиеся в данном автомобиле функции исправны

Сканирование кодов неисправностей системы управления двигателем, Airbag, ABS и т.д.

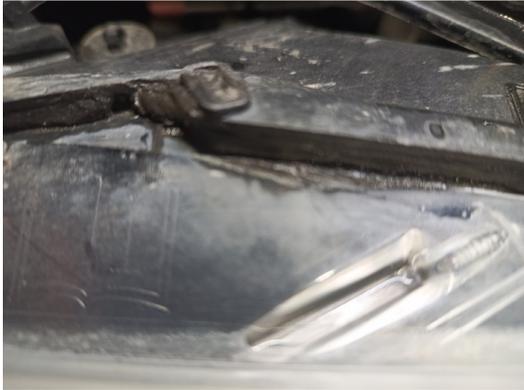
Крепление фар и корпус фар левой и правой.	Следы ремонта	
Вспомогательные функции автомобиля		
Освещение салона	Исправно	
Стеклоподъемники	Исправны	
Регулировка боковых зеркал	Исправна	
Регулировка сидений	Исправна	
Регулировка руля	Исправна	
Обогрев заднего стекла	Исправен	
Обогрев лобового стекла	Исправен	
Открытие/закрытие двери багажника	Исправно	
Работа мультимедии	Исправна	
Работа кондиционера	Исправен	
Обогрев сидений	Неисправен	Водителя

Крепление фар и корпус фар левой и правой.
