# Диагностическая карта

Toyota Corolla, Черный, VIN: JTNBV58E303536796, показания одометра: 149185 км.

## Техническая диагностика

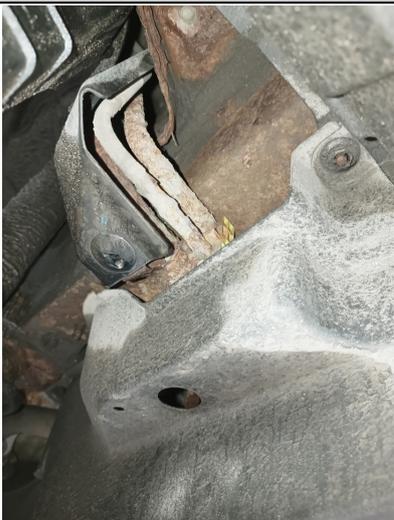
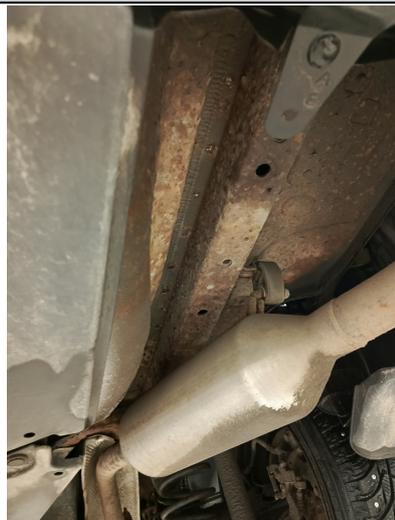
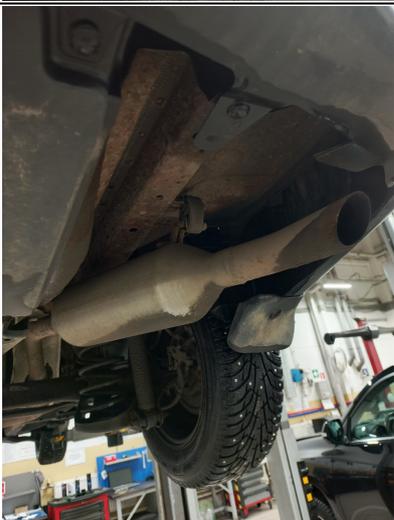
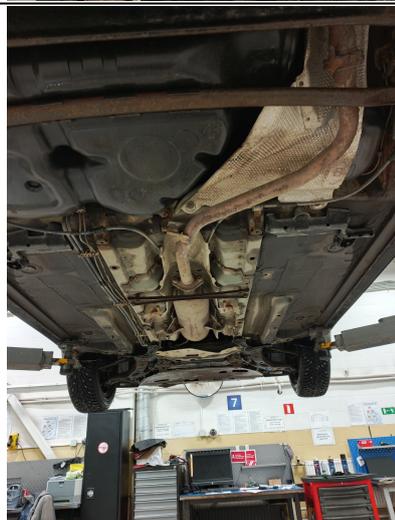
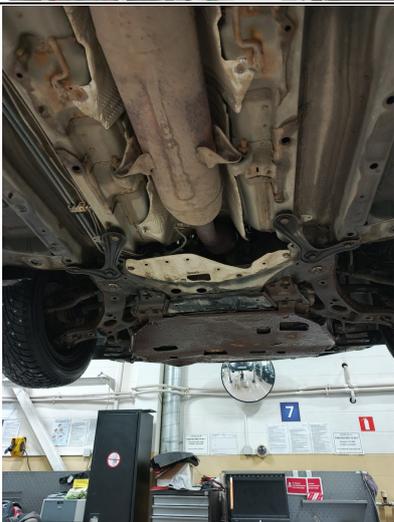
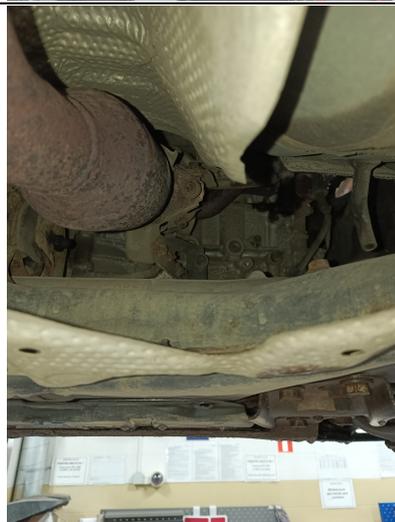
Дополнительные фото

Дополнительные комментарии по автомобилю
Коррозия топливной заливных трубок

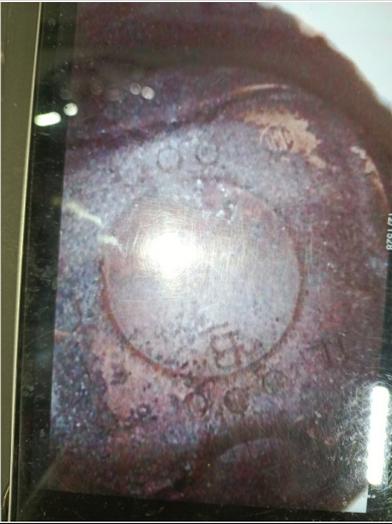
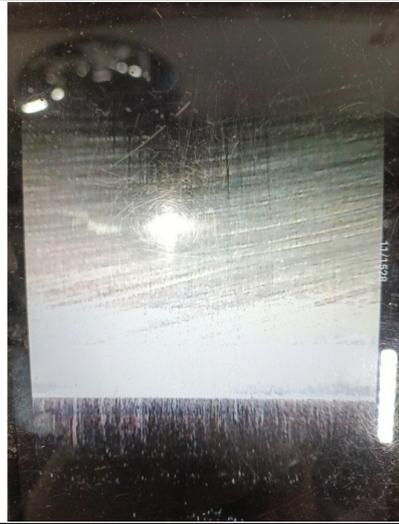
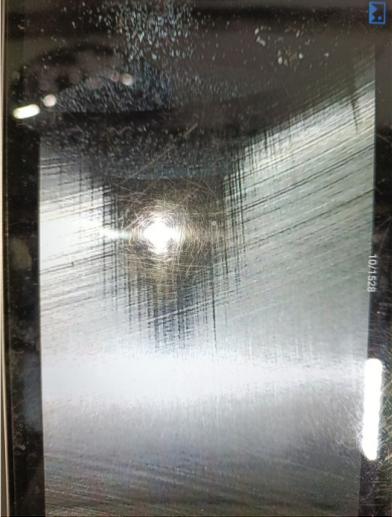
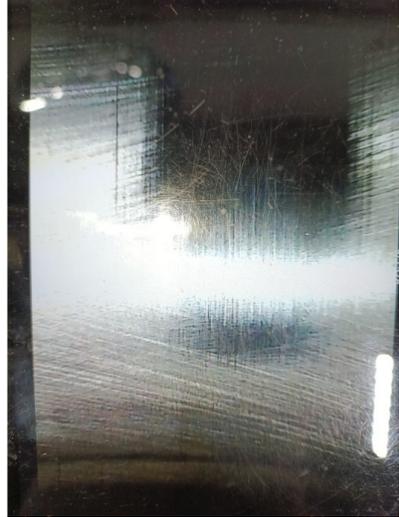
Работа	Результат	Комментарий
<b>Двигатель и трансмиссия</b>		
Номер двигателя	Читается	
Состояние цилиндров. Эндоскопия.	Естественный износ, соответствующий показаниям одометра	
Работа двигателя на холостых, средних и выше средних оборотах (посторонние шумы, неустойчивая работа, дымность).	В норме	
Уровень и состояние масла ДВС, тормозной, охлаждающей и жидкости ГУРа.	В норме	
Катушки/провода/свечи зажигания.	Исправны	Свечи рекомендация заменить
Состояние приводных ремней.	Исправен	
Состояние воздушного фильтра двигателя.	В норме	
Работа КПП на стоящем автомобиле.	Передачи включаются нормально	
Работа КПП при тестовой поездке	Передачи включаются нормально	
Течи: клапанная крышка, прокладка ГБЦ, передняя крышка ДВС, турбина, соединения системы кондиционирования, охлаждения, ГУРа, топливной системы, радиаторов охлаждения ДВС, кондиционера, трансмиссии, ГУРа.	Отсутствуют	
Течи (осмотр снизу): Соединения систем охлаждения, ГУРа, топливной. Соединения передней крышки ДВС, турбины.	Отсутствуют
