# Диагностическая карта

Geely Monjaro, Белый, VIN: LB37852D1RS074443, показания одометра: 4467 км.

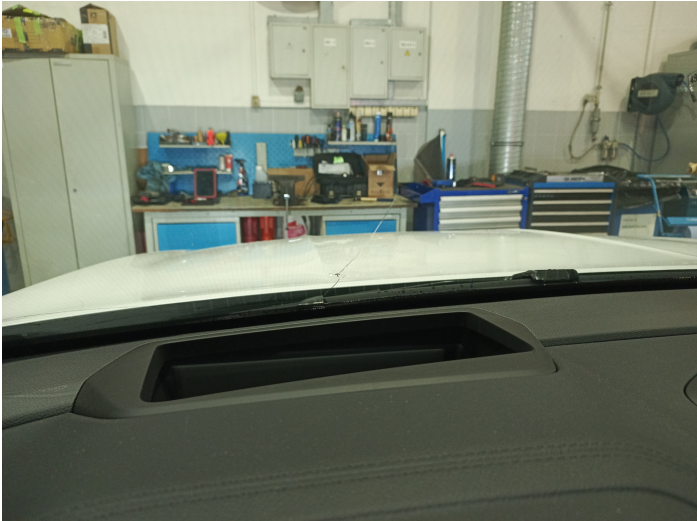
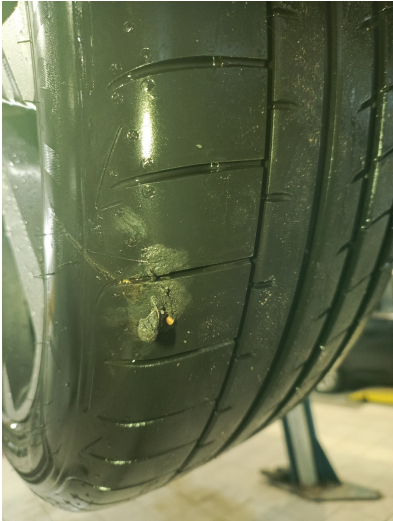
| Дополнительные фото | |

| Дополнительные комментарии по автомобилю |
|---|
| Трещина на лобовом стекле |

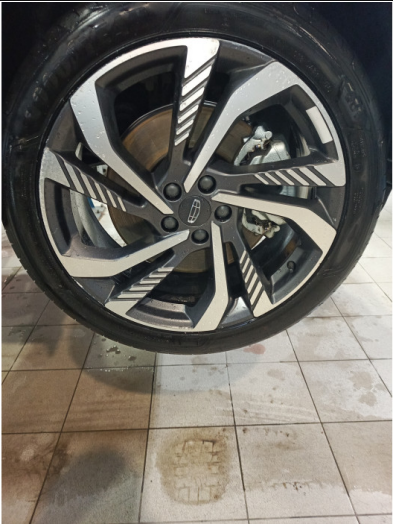
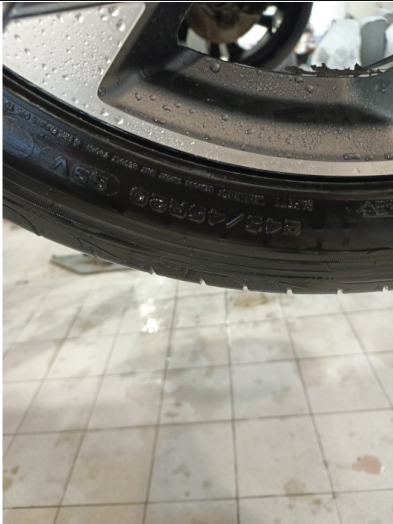
| Дополнительные фото | |
|---|---|
| Шины и диски передних колес. Критические замечания и фото размерности | |

| Работа | Результат | Комментарий |
|---|---|---|
| Шины и диски передних колес. Критические замечания и фото размерности | Отсутствуют | |

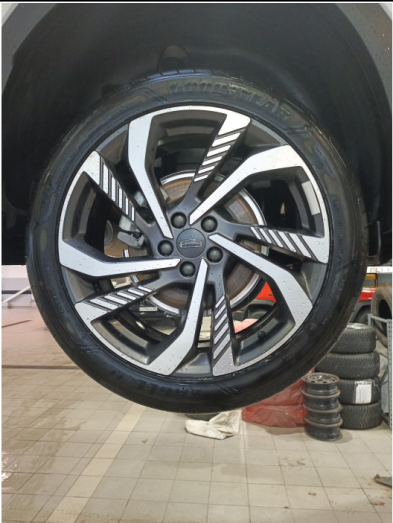
| Дополнительные фото | |
|---|---|
| Шины и диски задних колес. Критические замечания | |

| Работа | Результат | Комментарий |
|---|---|---|
| Шины и диски задних колес. Критические замечания | Отсутствуют | |
