Диагностическая карта

Hummer H2, белый, VIN: XWFGN238190000392, показания одометра: 240000 км.

Техническая диагностика

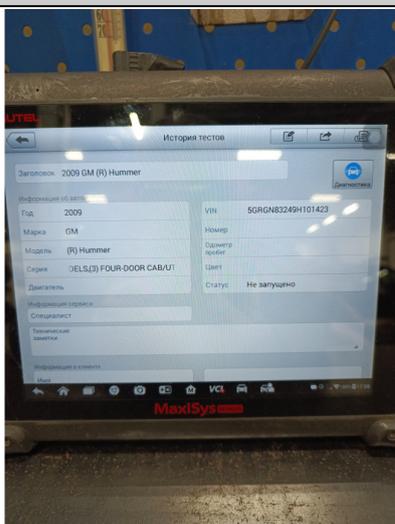
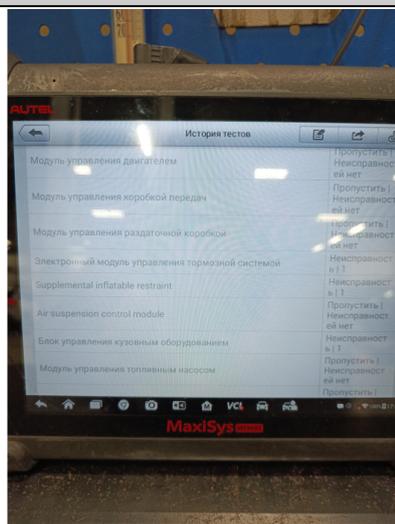
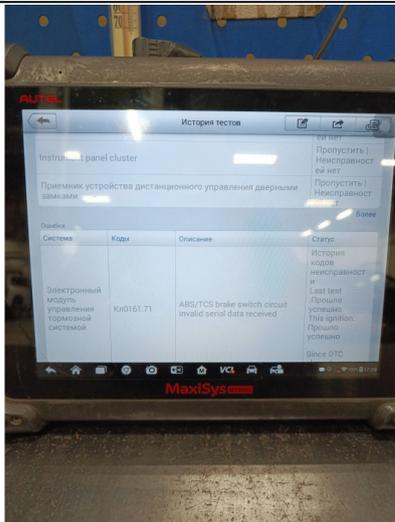
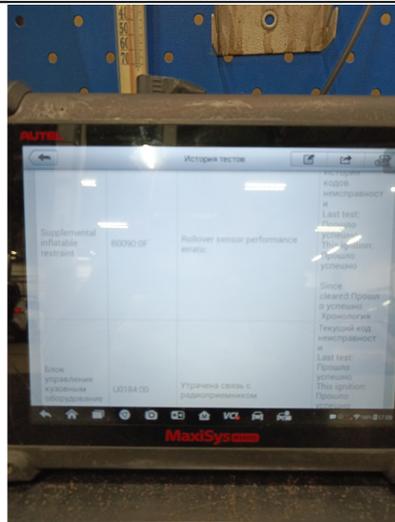
Течь соединений заднего редуктора	Отсутствует	
Электронные системы автомобиля и электрика		
Сканирование кодов неисправностей системы управления двигателем, Airbag, ABS и т.д.	Системы сканируются нормально, присутствуют активные ошибки	Низкая эффективность катализатора
Заводская маркировка на ремнях безопасности.	Присутствует	
Визуальные признаки срабатывания подушек безопасности.	Отсутствуют	
Наличие нестандартного оборудования и деталей (нестандартные провода, нестандартная укладка проводов, нестандартная маркировка на деталях, нестандартное оборудование, газовое оборудование и т.д.)	Присутствует	не штатная оптика головного света
Состояние АКБ	Удовлетворительное	перезарядить
Ближний, дальний свет, корректор фар, ходовые, передние габаритные огни, указатели поворотов, противотуманные фары, передний парктроник, омыватель фар, стеклоочистители и стеклоомыватели лобового и заднего стекол, звуковой сигнал, аварийка.	Имеющиеся в данном автомобиле функции исправны	Установлена не штатная оптика
