# Диагностическая карта

Volkswagen Polo, Серый, VIN: XW8ZZZCKZNG016576, показания одометра: 59297 км.

## Техническая диагностика

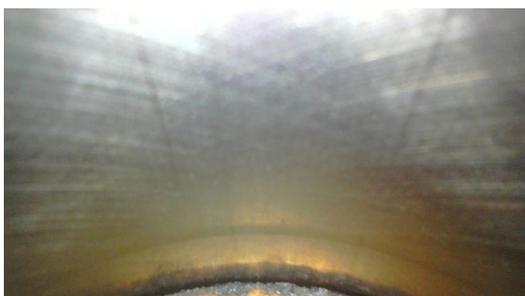
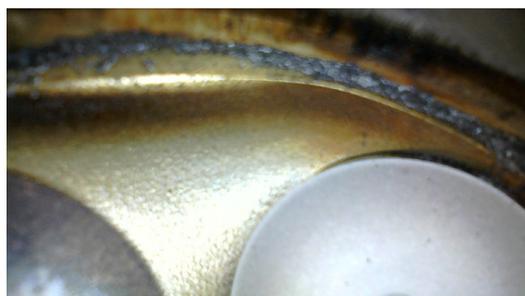
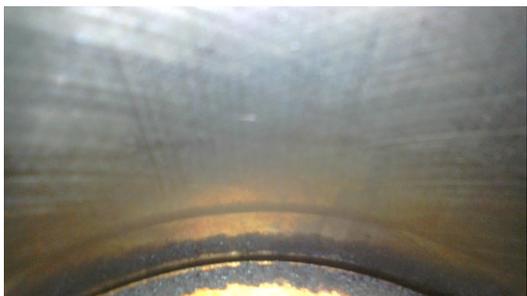
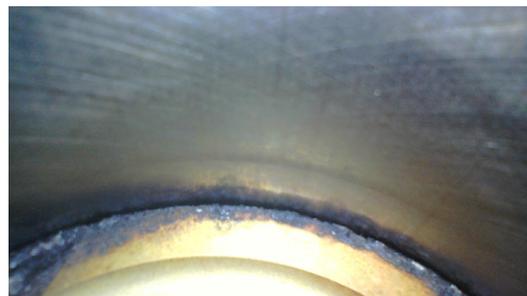
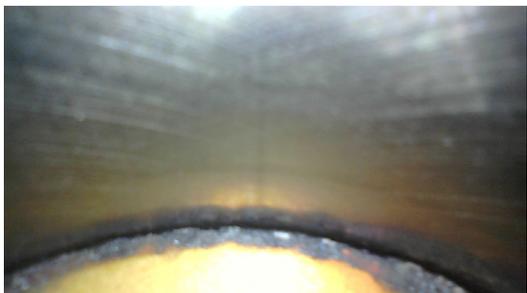
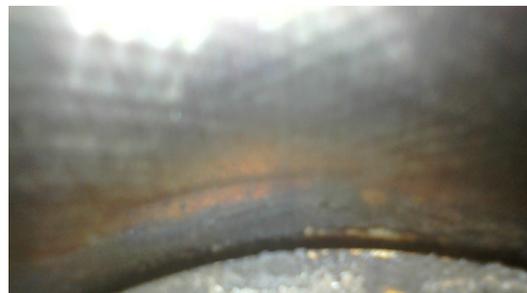
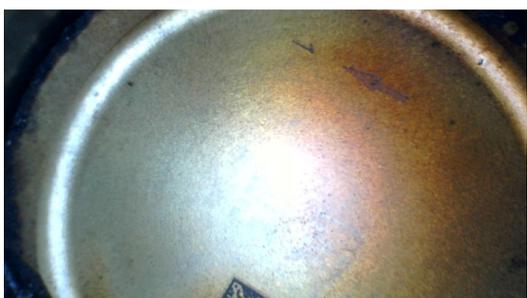
Работа	Результат	Комментарий
<b>Двигатель и трансмиссия</b>		
Номер двигателя	Читается	
Состояние цилиндров. Компрессия.	В пределах нормы	
Состояние цилиндров. Эндоскопия.	Естественный износ, соответствующий показаниям одометра	
Работа двигателя на холостых, средних и выше средних оборотах (посторонние шумы, неустойчивая работа, дымность).	В норме	
Уровень и состояние масла ДВС, тормозной, охлаждающей и жидкости ГУРа.	В норме	
Катушки/провода/свечи зажигания.	Исправны	
Состояние приводных ремней.	Необходима проверка на следующем ТО	
Состояние воздушного фильтра двигателя.	В норме	
Работа КПП на стоящем автомобиле.	Передачи включаются нормально	
Работа КПП при тестовой поездке	Передачи включаются нормально	
Течи: клапанная крышка, прокладка ГБЦ, передняя крышка ДВС, турбина, соединения системы кондиционирования, охлаждения, ГУРа, топливной системы, радиаторов охлаждения ДВС, кондиционера, трансмиссии, ГУРа.	Отсутствуют
