Диагностическая карта

Ford Focus, белый, VIN: Z6F5XXEEC5FU08564, показания одометра: 250850 км.

Техническая диагностика

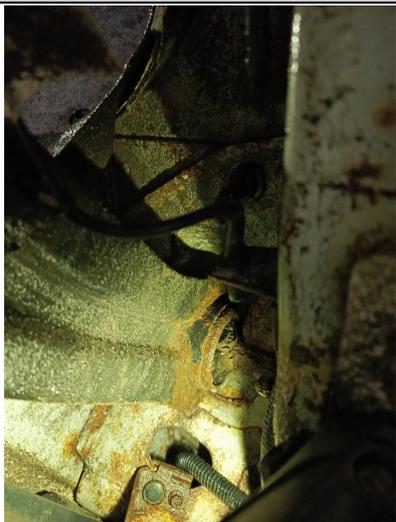
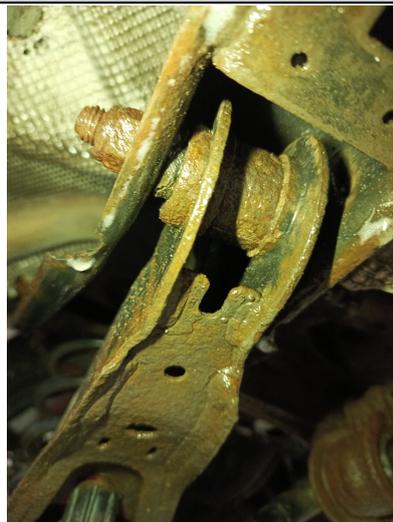
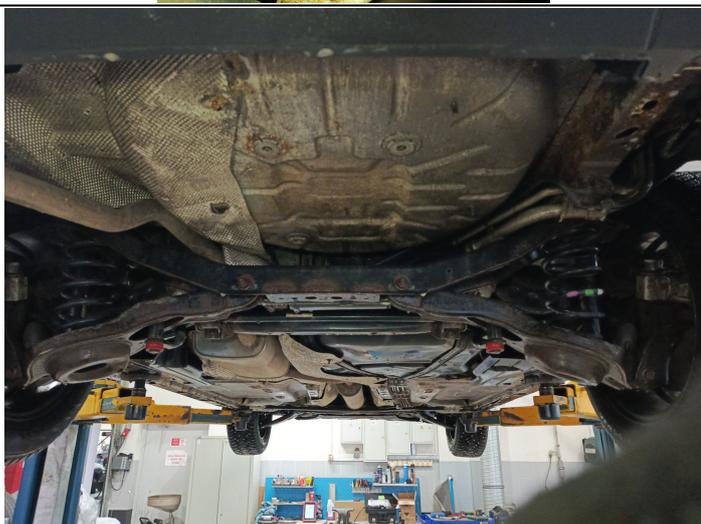
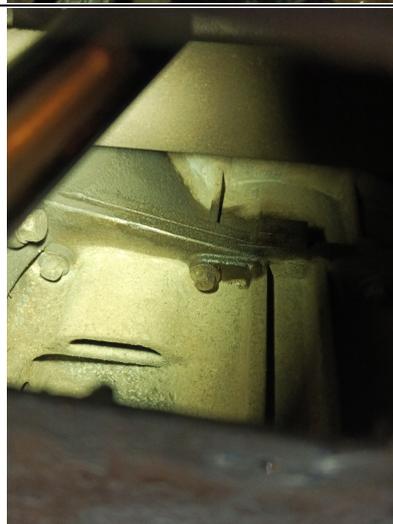
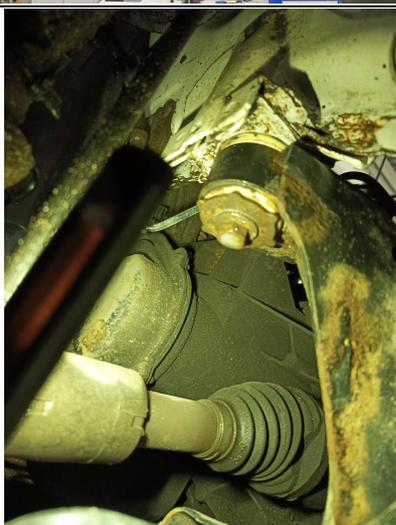
Дополнительные фото

Запотевание по поддону ДВС и коробка в старом масле

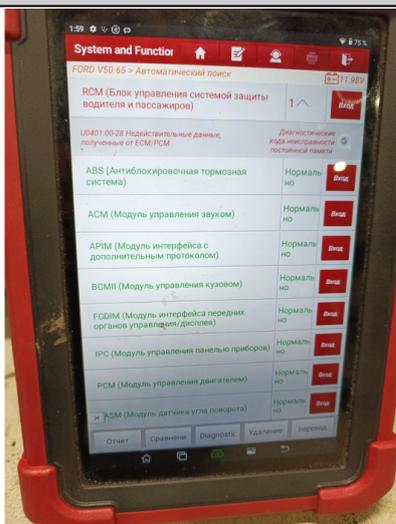
Течи: Переднего редуктора, КПП, заднего редуктора.	Отсутствуют	
Электронные системы автомобиля и электрика		
Сканирование кодов неисправностей системы управления двигателем, Airbag, ABS и т.д.	Системы сканируются нормально, присутствуют активные ошибки	
Заводская маркировка на ремнях безопасности.	Присутствует	
Визуальные признаки срабатывания подушек безопасности.	Отсутствуют	
Наличие нестандартного оборудования и деталей (нестандартные провода, нестандартная укладка проводов, нестандартная маркировка на деталях, нестандартное оборудование, газовое оборудование и т.д.)	Отсутствует	
Состояние АКБ	Необходима замена	
Ближний, дальний свет, корректор фар, ходовые, передние габаритные огни, указатели поворотов, противотуманные фары, передний парктроник, омыватель фар, стеклоочистители и стеклоомыватели лобового и заднего стекол, звуковой сигнал, аварийка.	Имеющиеся в данном автомобиле функции исправны
